# 安顺平坝丰肥养殖专业合作社“5·26”较大沼气中毒事故调查报告

编制单位：安顺市人民政府事故调查组

编制时间：2026 年 9 月 7 日

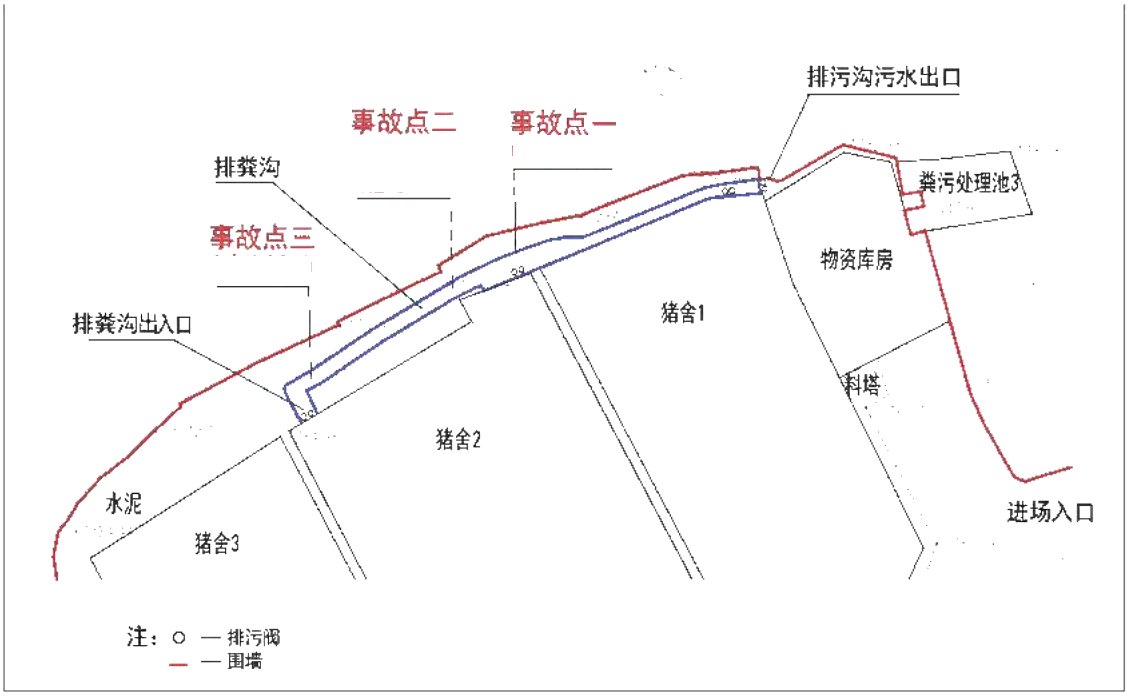
图一　事故发生点位平面示意图

本次事故发生现场位于草灯坡养殖场内排粪沟，排粪沟紧邻 1、2、3 号猪舍北端，距养殖场北面围墙仅 1 米左右，是 3 栋猪舍的共同排粪污通道，以 DN200 塑料球阀与每栋猪舍内集粪池相连通，通过 DN200 塑料球阀与养殖场围墙外排粪沟相连通，呈瘦

长且不规则“『”形深坑，长约52.9米、均深2.5米（入口端2.3米、尽头端3.0米）、均宽1.5米（呈东西两头窄、中间宽，最宽处1.9米、最窄处1.0米），整条排粪沟除出入口处长约1.5米左右无覆盖，其余均以塑脂瓦、模板等覆盖防止雨水进入，该排粪沟处未设立防护栏和明显的警示标牌，也未配备相关通风、气体检测设施设备。

刘**昏迷处距离排粪沟出入口约29.1米、深2.9米。杜**、龙**昏迷处距离排粪沟出入口约26.0米、深2.85米；李**昏迷处距离排粪沟出入口约7.7米、深2.48米。
