咸阳市（大西安）文体功能区绿地高铁新城项目“9.14”场内车辆伤害事故调

时间： 2020-11-25 09:45:00 | 来源： 咸阳市应急管理局 | 作者： | 责任编辑： 【字体

（大西安）文体功能区绿地高铁新城项目“9.14”

场内车辆伤害事故调查组

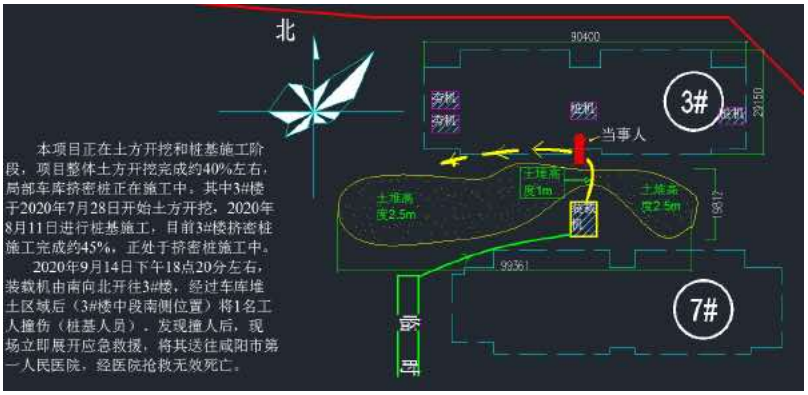
发生事故的区域位于3#楼基坑，该基坑长为90.4米，宽约为29.1米，深度4.77米；于2020年7月28日开始土方开挖，8月11日进行桩基施工。

打桩施工前由长安桩基先做打桩施工方案，施工方案报监理、施工单位和建设单位审批后开始施工。施工时由长安桩基按照施工方案和图纸组织实施
排钻机成孔，成孔后用木板覆盖，在周围拉上警戒线，期间山推50轮式装载机（事故涉及的装载机，以下简称大装载机）会将打出来的土方运送到周围，
打桩机周围，等达到30多个孔后用山宇重工16轮式装载机（以下简称小装载机）填土，再用夯机进行夯锤。

按照打桩施工规范要求，打桩机移动时须有一个人负责为打桩机提线和指点，此时周围不能有其它人员及车辆；打桩时负责提线和指点的人员必须离
区域休息（时间大约40分钟），此时装载机可以往返取土，大装载机在往返取土时应注意观察前方设备及人员，确保正常方能通行。
