# 濮阳开州投资集团有限公司
# “7·4”较大中毒事故调查报告

2026年7月4日10时40分左右，在濮阳县公瑾路与颛顼大道交叉口西南角，濮阳开州投资集团有限公司施工分公司维修污水泵站过程中发生中毒事故，造成3人死亡，直接经济损失约450万元。

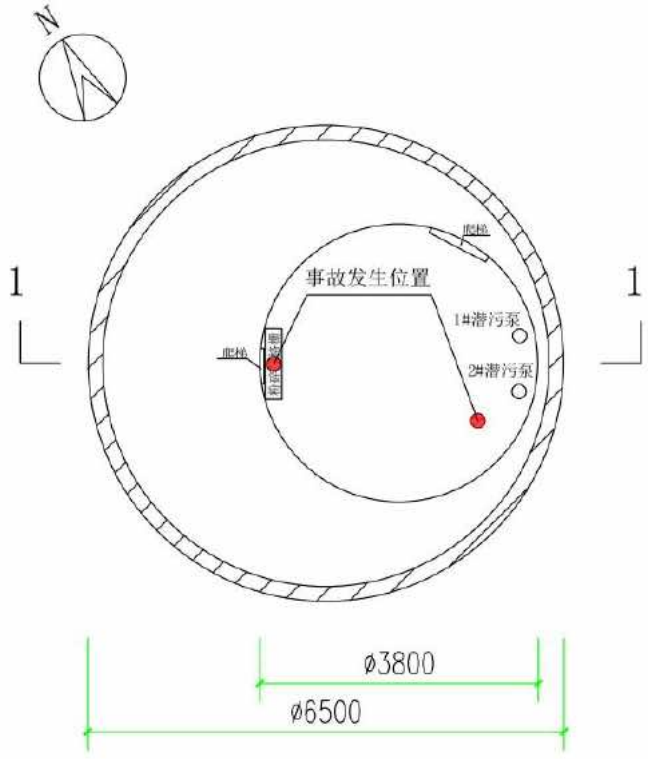
一体化污水泵站平面图

**2.泵站现场情况。**城南污水泵站采用一体化排水湿式设计，结构为大井筒套小井筒，外井筒为钢筋混凝土结构，内井筒为一体化预制玻璃钢罐体，两井筒均为底部封闭的圆柱体，中部设置格栅服务平台，服务平台下安装 1 台粉碎格栅、2 台潜污泵，西侧及北侧安装不锈钢爬梯。外井筒顶部与地面持平，其上用砖砌筑围墙，安装钢制防盗门；内井筒突出地面 0.85 米，顶部安装 4 个检修口，检修口盖板为玻璃钢格栅加不锈钢盖板，日常关闭，留有两个通风口，内外井筒中间安装 1 台铸铁进水闸板。
