凤阳县鑫鹏矿业有限公司“1•30”一般机械伤害事故调查报告

发布时间：2024-05-15 09:45　发布机构：凤阳县应急管理局　来源：凤阳县应急管理局　【字体：

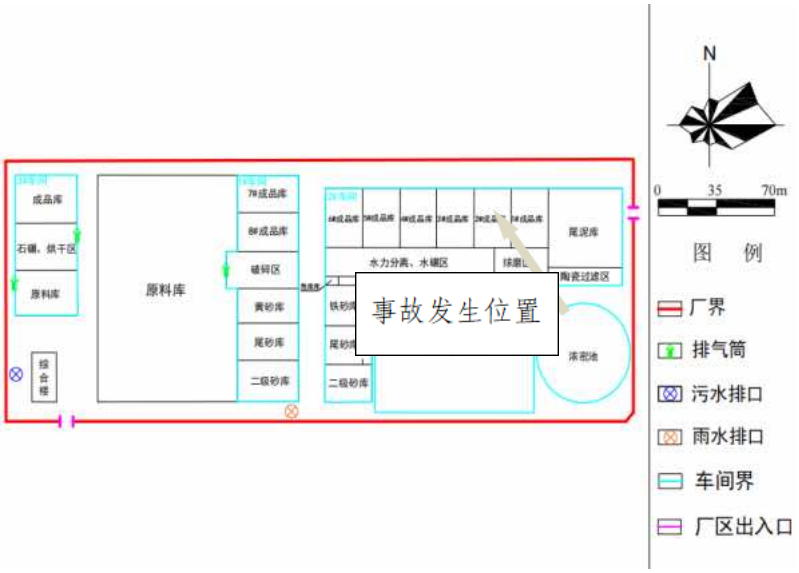
事故发生在该公司分离塔2号输送带位置，距控制室约70米，输送带总长度100米，输送机宽1.35米，高1.1米，输送带运转速度：每秒1. 图）。
