澜沧县“1·19”一般物体打击事故调查报告

2024年1月19日上午11时10分，澜沧某木业制品厂在采伐点造材作业过程中发生一起物体打击事故

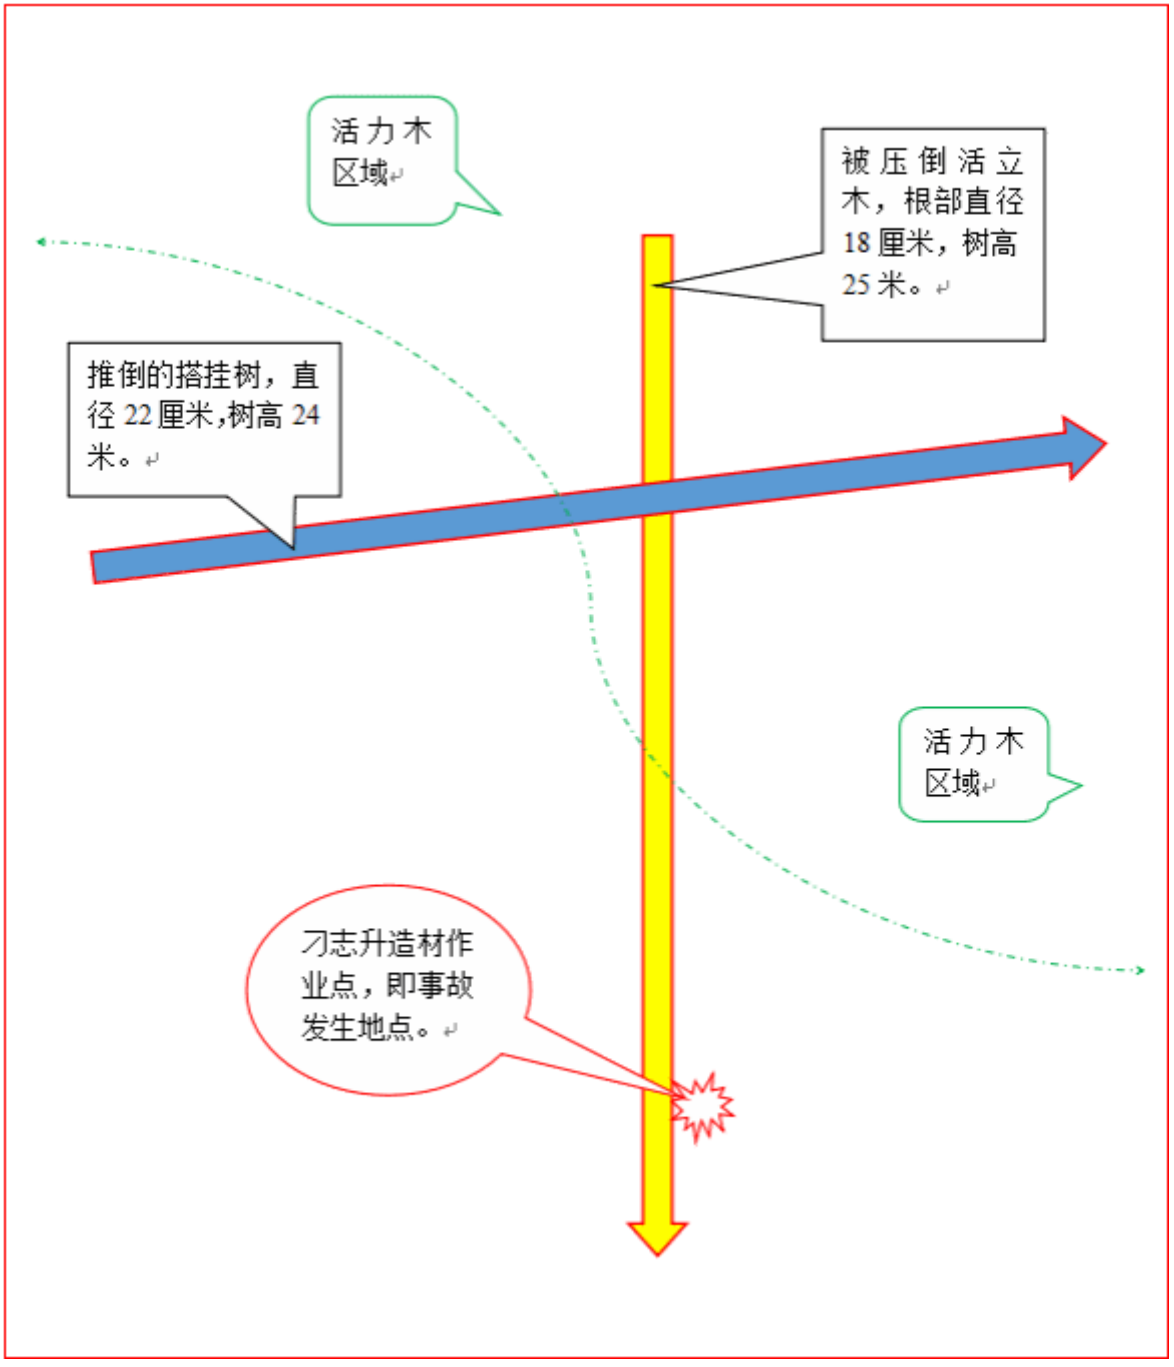
事故位置示意图

事故发生后澜沧县应急管理局执法人员到达事故现场，向事主询问了案发情况，了解事故现场周
业现场。现场有大量伐倒木和断锯成材的桉木，一顶红色安全帽倒扣在散落木材空间地面上，安全帽顶
从活力木区倒在采伐区域，树干横压过伐倒木倒向刁**造材作业点，枝头第一枝丫往下40—50厘米处主
倾倒，无向下生长主根，南面侧根拔断后翘出地面；该树根部高1.5米处长有分枝，主枝直径18厘米、高

侧约5厘米宽树皮已被刮擦剥离。该事故树干上面，一棵自东向西倒下的桉树垂直交叉压在树高3.5米处，认真搜索，现场周围未发现其他物证痕迹，至此勘验结束。

对采伐带及周围现场检查不到位，把搭挂树遗留在伐区，作业前未对危及作业安全的搭挂树隐患及
