华蓥溪口玛琉岩大摆荡项目
“5·3”一般高处坠落事故调查报告

华蓥市人民政府事故调查组

2026 年 9 月

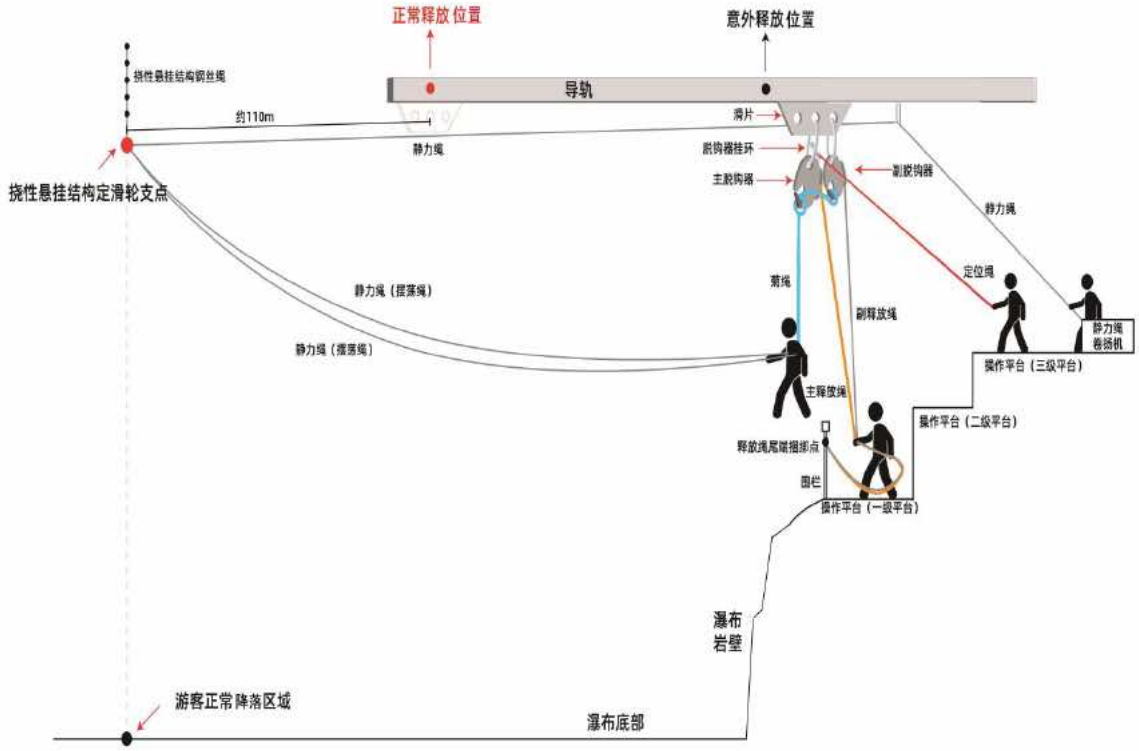
图 1：事发大摆荡示意图

重庆探险营公司日常运营大摆荡项目时，操作如下：游客准备好后，操作人员甲负责操控定位绳，控制滑动承载结构沿着导轨向前滑动，带动游客到达正常释放位置。操作人员乙负责操控释放绳，用双手托着释放绳随滑动承载结构向前同步移动，防止释放绳被游客或栏杆缠绕产生反向作用力致使脱钩器释放装置异常打开。在滑动承载结构到达正常释放位置前，释放绳始终保持松弛状态[5]。

在游客到达正常释放位置时，操作人员丙负责操控静力绳，将静力绳收紧至安全长度。由现场管理人员（即操作人员甲）下达指令后，两名操作人员各自负责按顺序先后拉副释放绳、主释放绳，让副、主脱钩器上的释放装置依次打开，菊绳与脱钩器分离，游客靠自身势能绕“挠性悬挂结构支点”摆荡。

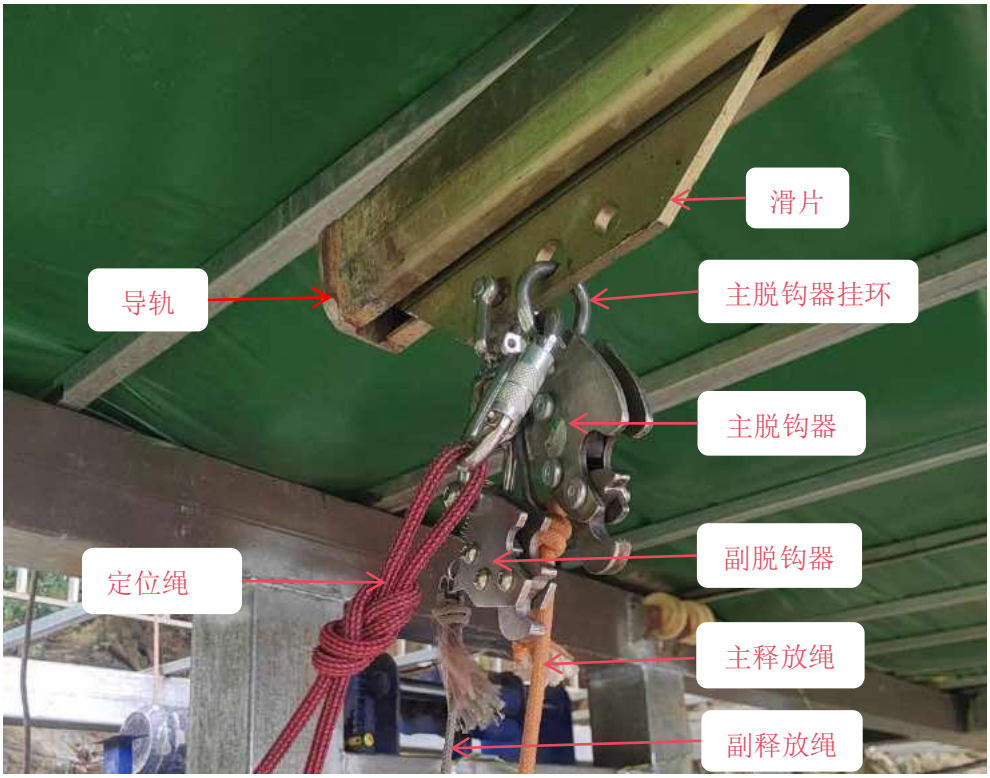
图 2：导轨、滑片、脱钩器、定位绳、释放绳图

16时16分许，刘**随滑动承载结构沿着导轨向前滑动[9]，在滑动承载结构滑出安全门约1米时（尚未到达正常释放位置），继续向前滑动中，江*左手松开释放绳，右手一直未松开，导

致释放绳绷紧产生反向作用力，两个脱钩器释放装置在反向作用力下先后打开，使菊绳与脱钩器分离，刘**向下坠落，跌撞至瀑布岩壁，后又撞击到瀑布侧方山体，随着静力绳来回摆荡，最终悬停在正常降落区域上方。林**通过对讲机通知地面工作人员接放刘**，并操作静力绳卷扬机释放静力绳将刘**释放至地面。

东侧）静力绳卷扬机滚筒上，中部跨在挠性悬挂结构下部2个定滑轮支点上，另一端用于挂在游客身上五点式安全带的安全环上。操作平台北侧空间为大摆荡操作区，该区域靠北侧平台顶部沿东西方向安装一根长10米、宽0.8米、高0.8米导轨。导轨前端伸出平台顶部外6.7米。导轨上安装一个由滑轮和滑片组成的滑动承载结构，滑片上部的滑轮安装在导轨的滑槽中，滑片上有3个孔洞，中间孔洞挂有主脱钩器，主脱钩器连接直径8毫米的橘黄色主释放绳;靠导轨尾端的孔洞挂有副脱钩器，副脱钩器连接直径5毫米的灰色副释放绳，2根释放绳长度均为11.5米，另一端均捆绑在操作区第一级平台西侧栏杆最上端横杆上，捆绑点距离平台北侧边缘2.6米。一根直径10毫米红色定位绳一端连接在主脱钩器挂环上，另一端连接在定位绳下降控制器上。在悬崖岩石上有一处撞击痕迹，现场其余未发现异常。整个滑动承载结构完整，脱钩器、静力绳、释放绳、定位绳外观完好，无损坏断裂。

事故直接原因是：林**安排未经大摆荡项目安全生产教育和培训合格的江*上岗作业，江*操作行为不符合本单位大摆荡项目操作规程，未正确操作释放绳，导致在滑动承载结构未滑至正常释放位置时，滑动承载结构上的脱钩器释放装置提前打开，菊绳与脱钩器分离，现场缺乏意外坠落安全防范措施，致使刘**坠落撞击瀑布岩壁，导致事故发生。

切实提升安全生产装备水平，提高安全生产保障能力，从源头上管控安全风险，提升本质安全水平。景区开放前应当依法具备必要的安全设施及制度，经过安全风险评估，满足安全条件，并听取旅游主管部门的意见。重庆探险营公司、瀚雪文化公司要聘请有资质的单位对玛琉岩景区相关项目进行安全现状评价，根据评价结果及建议完善相应安全设施，要积极选用安全保障能力更高的新装备、新工艺、新技术，提升安全装备水平，落实安全防范措施；要加强安全生产源头管理，建立安全风险分级管控制度，强化玛琉岩景区现场管理和风险辨识与管控，针对辨识情况落实相应管控措施，及时排查消除安全隐患。广旅开发公司、瀚雪文化公司要和承包单位约定各自的安全生产管理职责，加强统一协调、管理，定期进行安全检查，发现安全问题后应当及时督促整改。重庆探险营公司、瀚雪文化公司、广旅开发公司要按规定配备安全生产管理人员，压实安全管理责任；要严格执行本单位的安全管理制度规定，未成年人体验高风险项目时必须有监护人的陪同。
