伊宁市城市建设有限责任公司“5·6”一般高处坠落事故调查报告

伊宁市人民政府事故调查组

2026 年 8 月

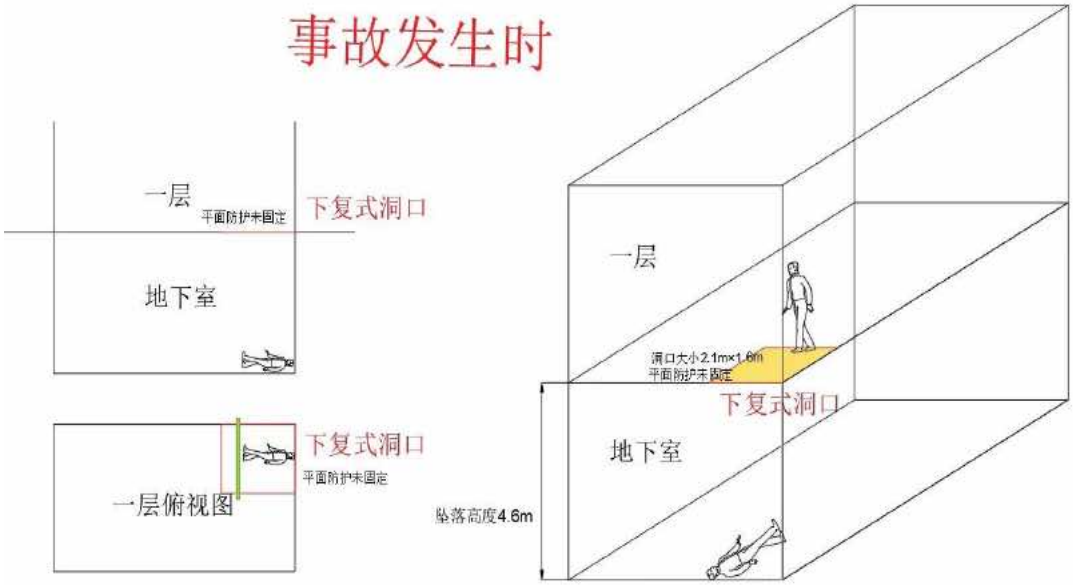
现场图示

17点55分许，地暖铺设过程中，高*（死者）作业到一层至下复式洞口（洞口：1.6米*2.1米、距负一楼地面高4.6米），失足与平面防护设施（水平防护使用4根方管支撑+2cm厚木板+模板）一起坠落至负一楼地面。事发后，白**立即拨打120急救电话。18时05分许120医务人员到达现场，在事发现场立即进行抢救，后抢救无效死亡。同时，伊宁市城市建设有限责任公司员工拨打110报警电话，并向伊宁市委、政府和伊宁市应急管理局、市住建局报告。

高*（死者）安全意识淡薄，未及时排查施工现场的安全隐患，在只有水平防护的情况下，开展一楼地面暖气管道铺设作业，作业到一层至下复式洞口（洞口距负一楼地面高4.6米），失足与平面防护设施一起坠落至负一楼地面，经抢救无效身亡。

1.伊宁市城市建设有限责任公司作为施工单位，未按专项施工方案进行施工，洞口防护与设计不符，立面防护设计为固定防护，实际为临时搭建防护；全员安全责任制不健全，未与项目现场负责人签订安全责任书；安全技术交底没有覆盖铺设地暖及洞口作业的注意事项；5月6日未对高*（死者）地暖铺设班组开展班前安全教育；现场安全员配备不足，应配备5名，实际配备1人；项目经理、现场负责人、安全员均履职不到位，事故发生前一周内均未到事故现场进行过安全检查。
