大冶市还地桥镇鄂州机场高速二期工程“5•17”一般高处坠落事故调查报告

发表日期：2026-11-02　文章来源：大冶市应急管理局

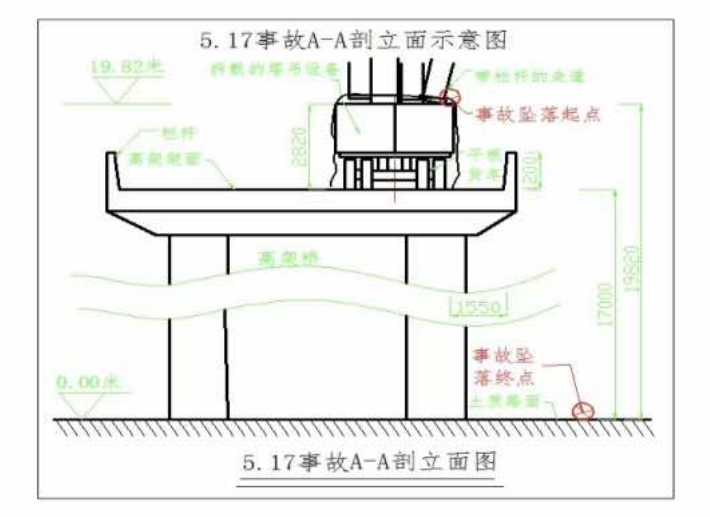
13时30分左右，拆卸工继续对塔吊设备装车。

14时10分左右，塔吊设备装车完成，拆卸工协助郑某林使用货车自备的扁带对装车设备进行捆绑固定。
