苍溪陵江鼎邦电器服务中心“8•9”一般 高处坠落事故调查报

2026年8月9日14时57分许，苍溪县鼎邦电器服务中心在陵江镇北城首府小区安装空调时发生一起高处坠落事故，造成1人死亡，直接经济损

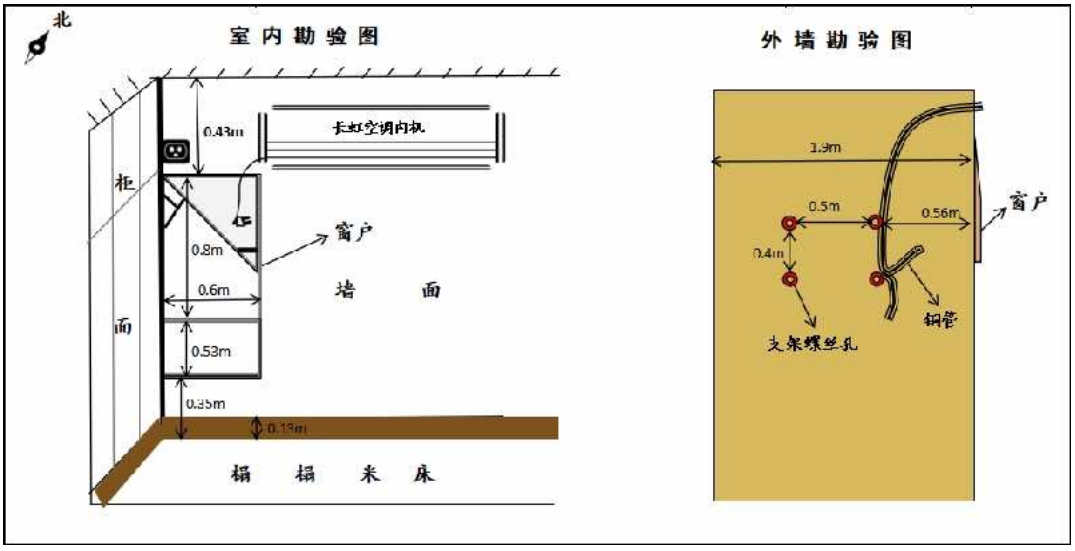
图3 室内及外墙勘验平面图

3．空调外机安装支架情况。空调外机的支架安装采用80mm膨胀螺栓，膨胀螺栓打入墙体70mm，空调外机安装在外墙保温层墙体上，保温

4．现场勘验情况。2026年8月10日8时50分，县应急管理局执法人员对事故现场进行了勘验。经现场勘验，事故发生在苍溪县陵江镇北城在小卧室安装的空调品牌为长虹牌，空调由内机和外机组成，内机已经安装在小卧室窗户右上方的墙壁上，外机放置在室内地板上。小卧室建有一扇呈“日”形窗户，窗框高1.33m，宽0.6m；窗户底边距床铺0.35m，窗户顶边距房屋顶部0.43m；下部窗体安装封闭式玻璃，高0.53m，上体为向上推拉式玻璃，框架高0.8m，宽0.6m。窗户外有一小平台，宽0.2m，距房体的外边缘1.9m；空调外机支架安装在外墙壁上，墙上有四向两孔洞相距0.5m，竖向两孔洞相距0.4m；面向墙体右边的螺丝孔洞距窗台0.56m。

死者邓某某安全意识淡薄，使用半身式安全带时，在现场无安全绳系挂点的情况下，未在房间内设置固定挂点，违规将安全绳系在放置空调支架上并坐在空调外机上冒险进行高空作业[1]，因墙体有30mm厚材质松软的保温材料，膨胀螺栓打入墙体后，仅40mm起到支撑作用，支架无调外机和邓某某身体重量，导致外侧三角支架松动后脱离墙面，空调外机突然倾斜，邓某某失稳随外侧三角支架坠落至下方4楼平台死亡。

（一）鼎邦电器。要深刻汲取事故教训，严格落实安全生产主体责任，要进一步加强安全生产管理，结合企业实际，建立健全并全面制，制定并实施覆盖全员的年度安全培训计划。要为员工配备符合规范的安全帽、安全带、安全绳等安全防护用品，督促员工遵守本单位装规范和安全操作规程，在开展涉及高空作业的空调安装时主动向物业服务单位、业主委员会或所在村（社）报备登记。要加强作业现场消除各类安全隐患，坚决纠正违规违章行为，防范事故发生。
