大理市XX娱乐城“3•17”一般物体打击事故调查报告

来源：大理市应急局　发布时间：2026-11-04　浏览量：49

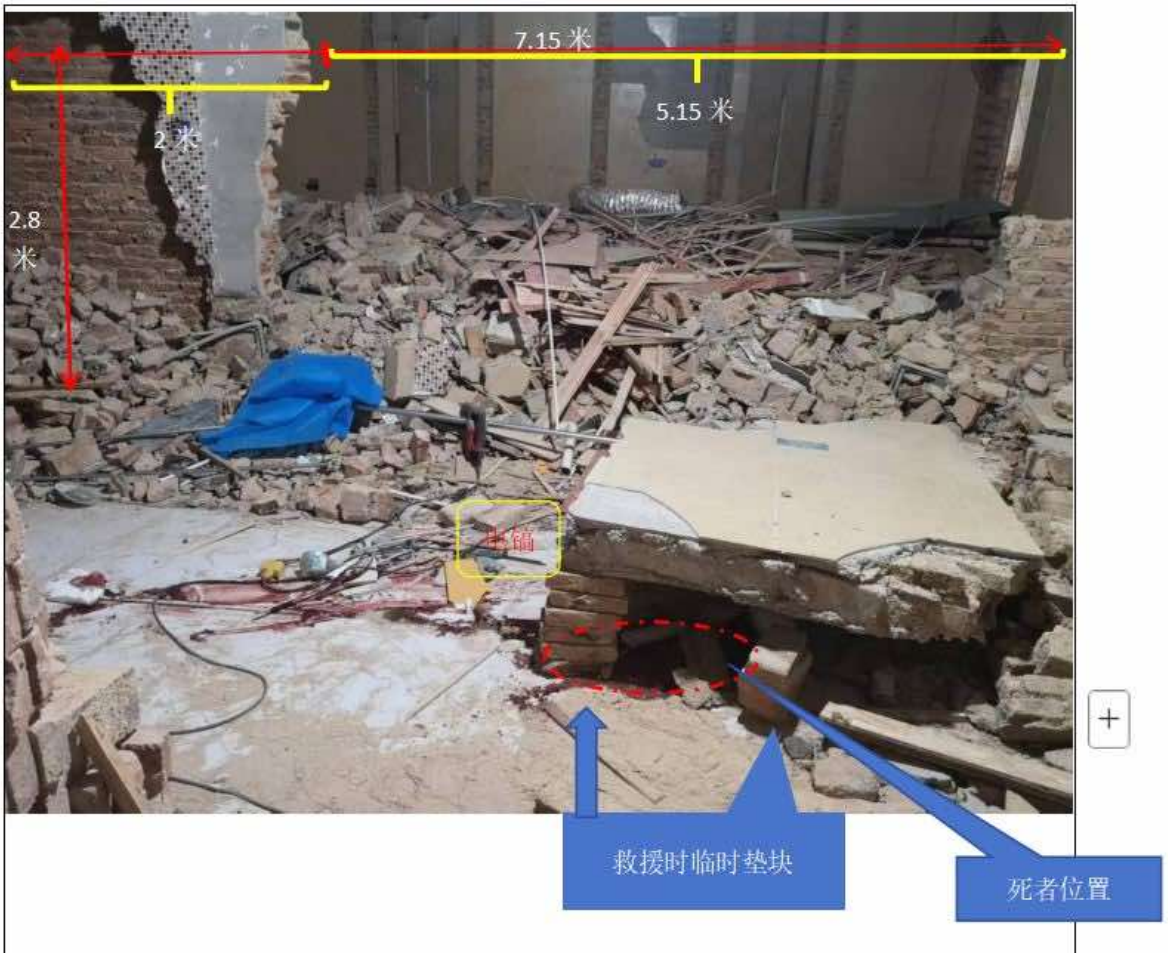
（2）三楼内部为“回”字形结构，北侧、南侧、中间部分各为包房，南侧通道西南角、北侧通道中段各有一道门；南、北侧通道各长42．7米，宽2．23米；中间部分宽7．15米；

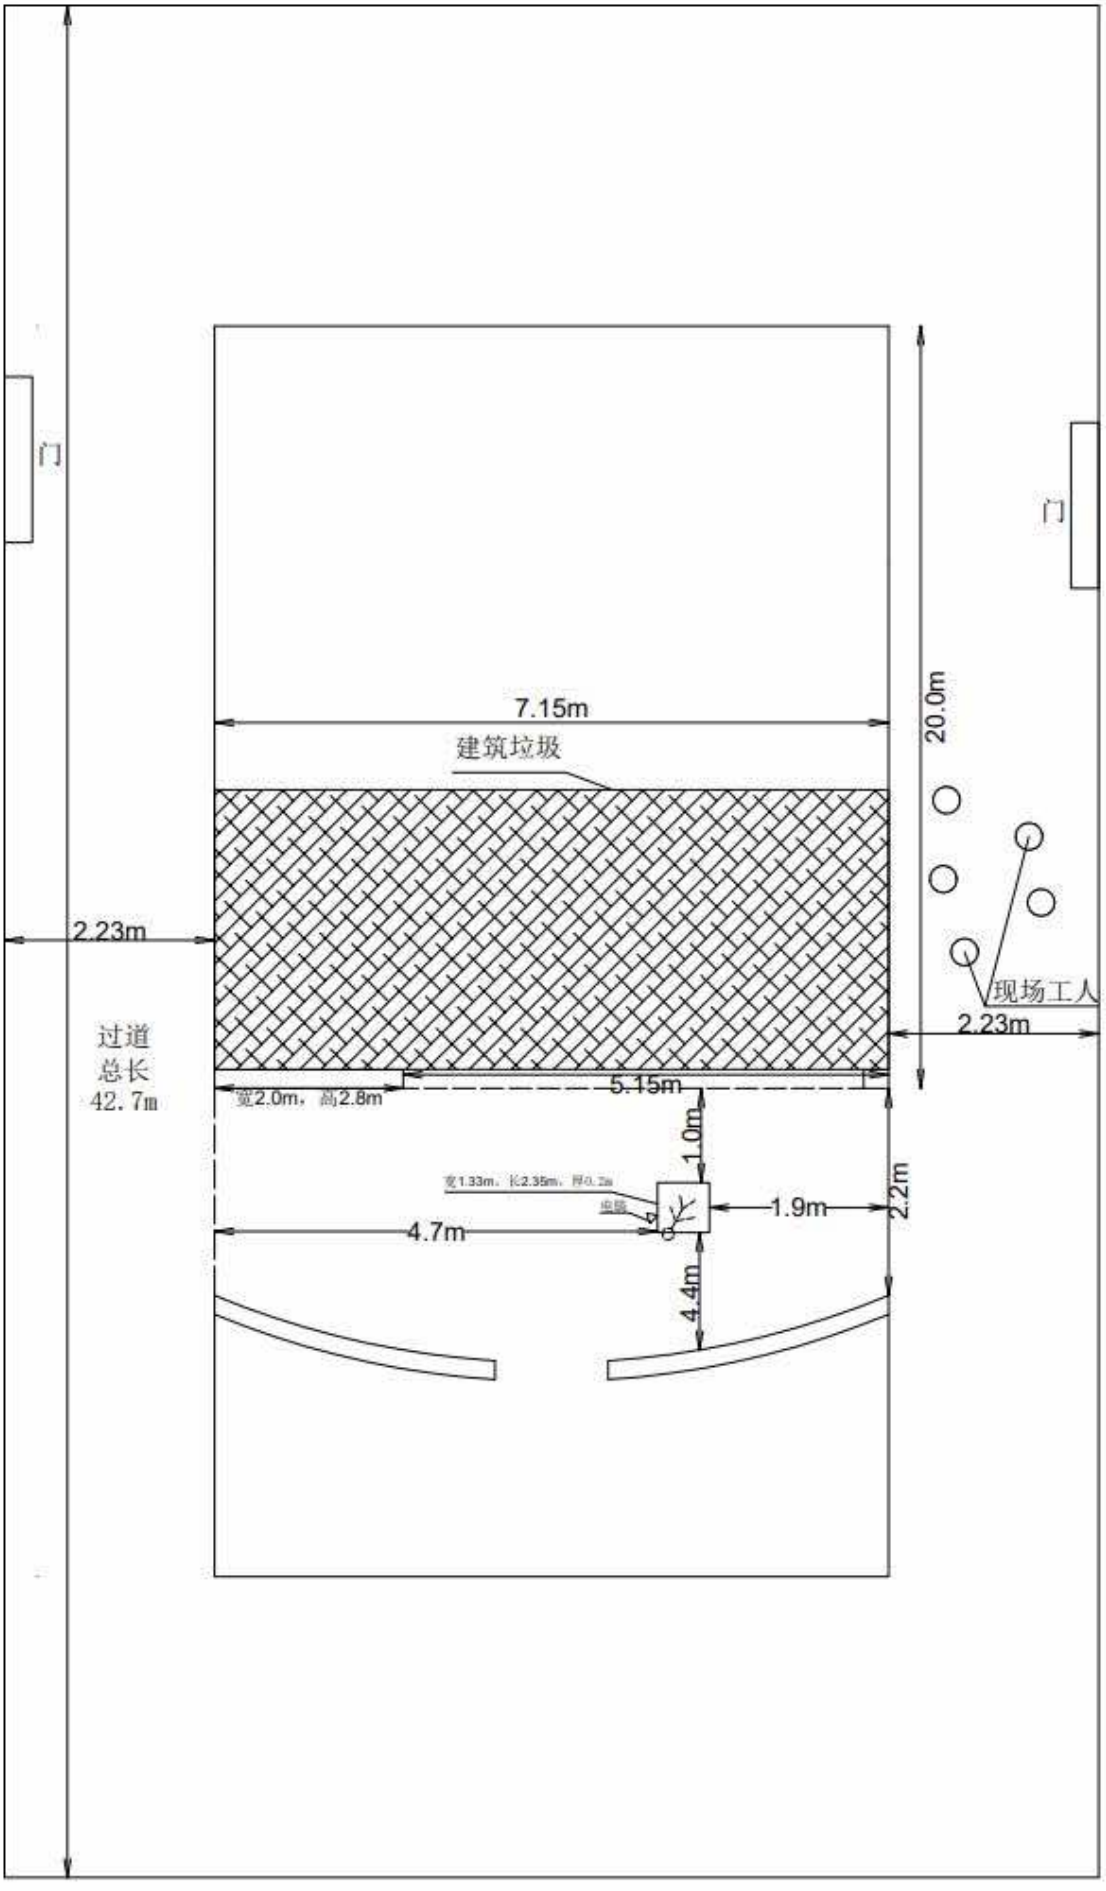
（3）倒塌墙体正对面为半月形原卫生间墙体，南、北为通道口，宽2．2米，倒塌墙体背面房间内存放大量建筑垃圾；

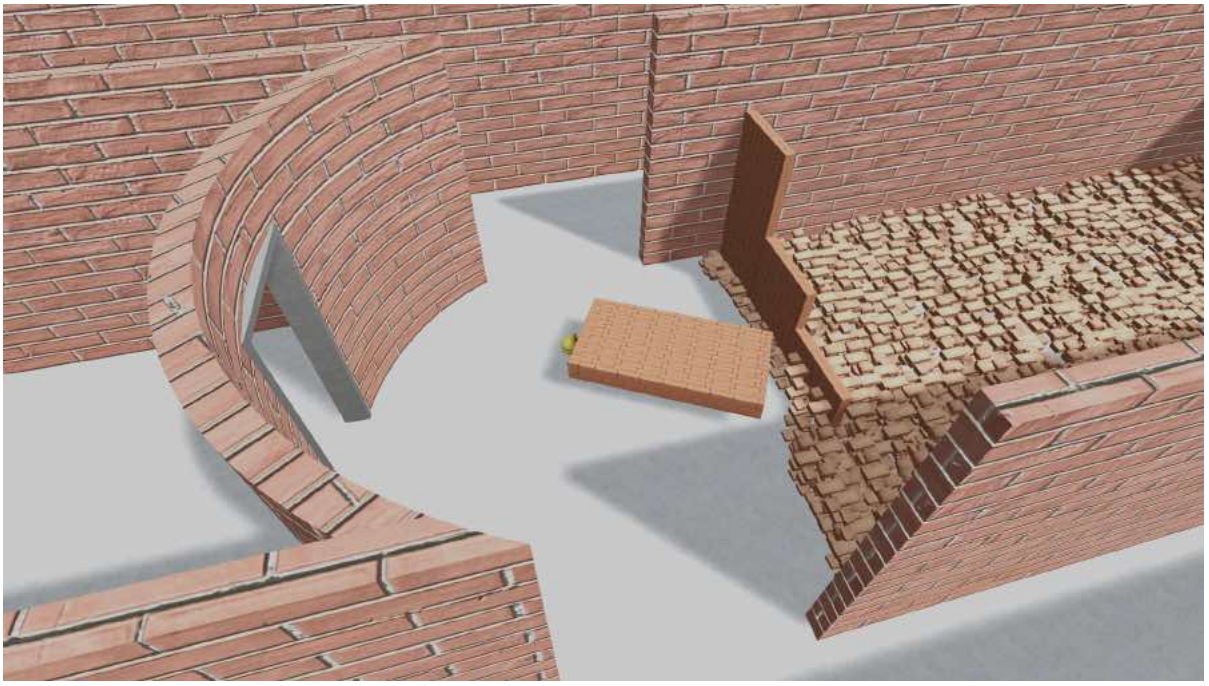
（4）倒塌墙体位于三楼内中间包房西东向20米处的南侧部分隔墙，墙体长7．15米，高2．8米。倒塌部分长5．15米，墙体底部有明显凿打痕迹，墙体中部有明显敲打痕迹；

根据现场勘验情况及当事人笔录，调查组认为事故的直接原因是：作业人员董X雄安全意识淡薄，在拆除建筑墙体时违反《建筑拆除工程安全技术规范》（JGJ147－2016）5．1．3“当人工拆除建筑墙体时，严禁采用底部掏掘或推倒的方法”之规定，采用先掏掘墙体底部，再将墙体中部局部凿空，整体推倒的作业方式作业，导致被倒塌的墙体块砸中作业人员头部、腹部死亡，造成事故发生。
