永康东城龙川文化广场提升工程—龙川文化广场配套用房及附属配套工程“6·22”一般高处坠落事故调查报告

2026年6月22日9时29分许，位于浙江省金华市永康市东城街道迎春路与望春西路交汇处龙川公园内的永康市龙川文化广场提升工程 - 龙川文化广场项目内发生一起高处坠落事故，造成1人死亡，直接经济损失约175.6万元。

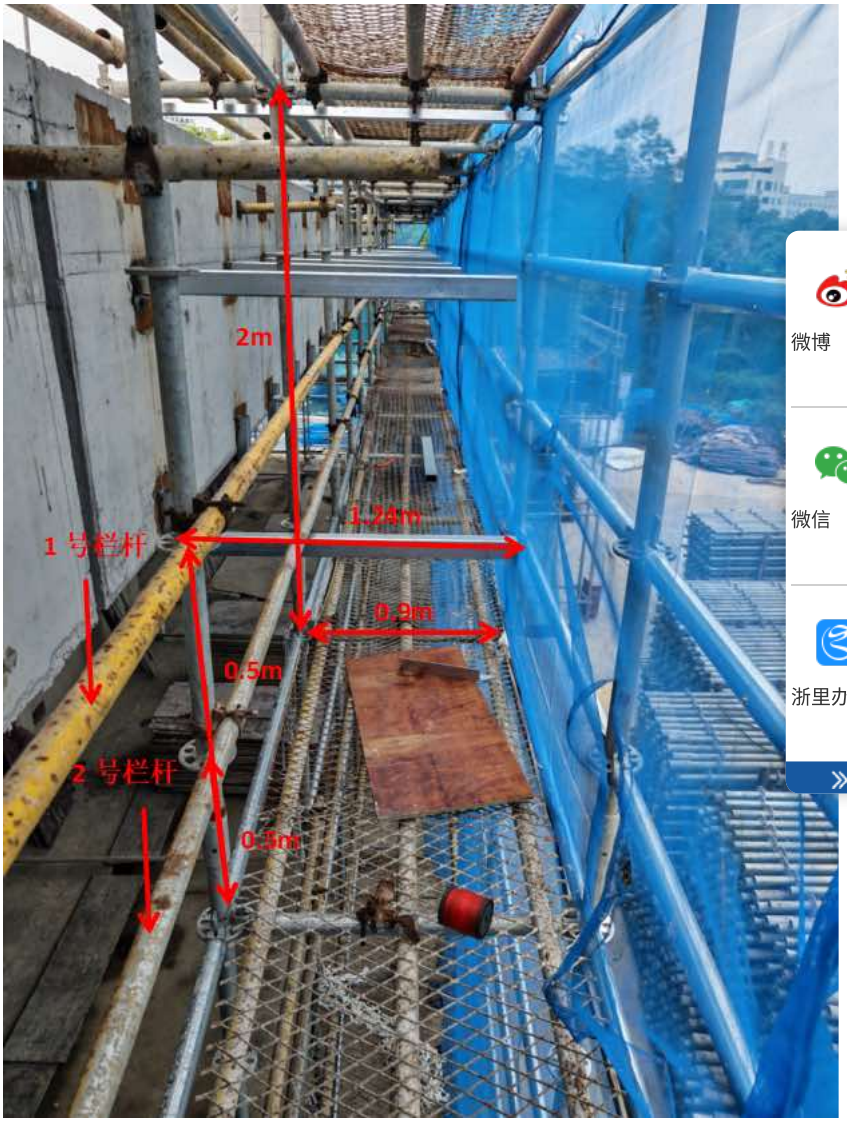
图1 死者作业面及坠落位置平面关系图

发生坠落位置位于主体外脚手架10-11/M-K轴外脚手架第二步架作业面上（如图1所示），该平台（如图2所示）距主体结构间隙约0.47约4.2米。脚手架平台工作空间宽约0.8米，高约2米。作业平台面外侧共设置三层防护栏杆，满铺防护网，无拆除痕迹，作业平台地面满铺脚栏杆，分别为1号栏杆、2号栏杆，距离脚手架平台作业面高度分别约1米、0.5米。作业面平台留有作业人员放样所使用的工具及幕墙施工使用作业位置上层部分龙骨架已安装完成，下层仅安装一根。

事故调查组现场勘验时，现场已进行打扫清理。经现场安全员倪**确认，事故发生时房**坠落位置位于脚手架与外墙之间通道位置（如图佩戴在头部，落在脚边。

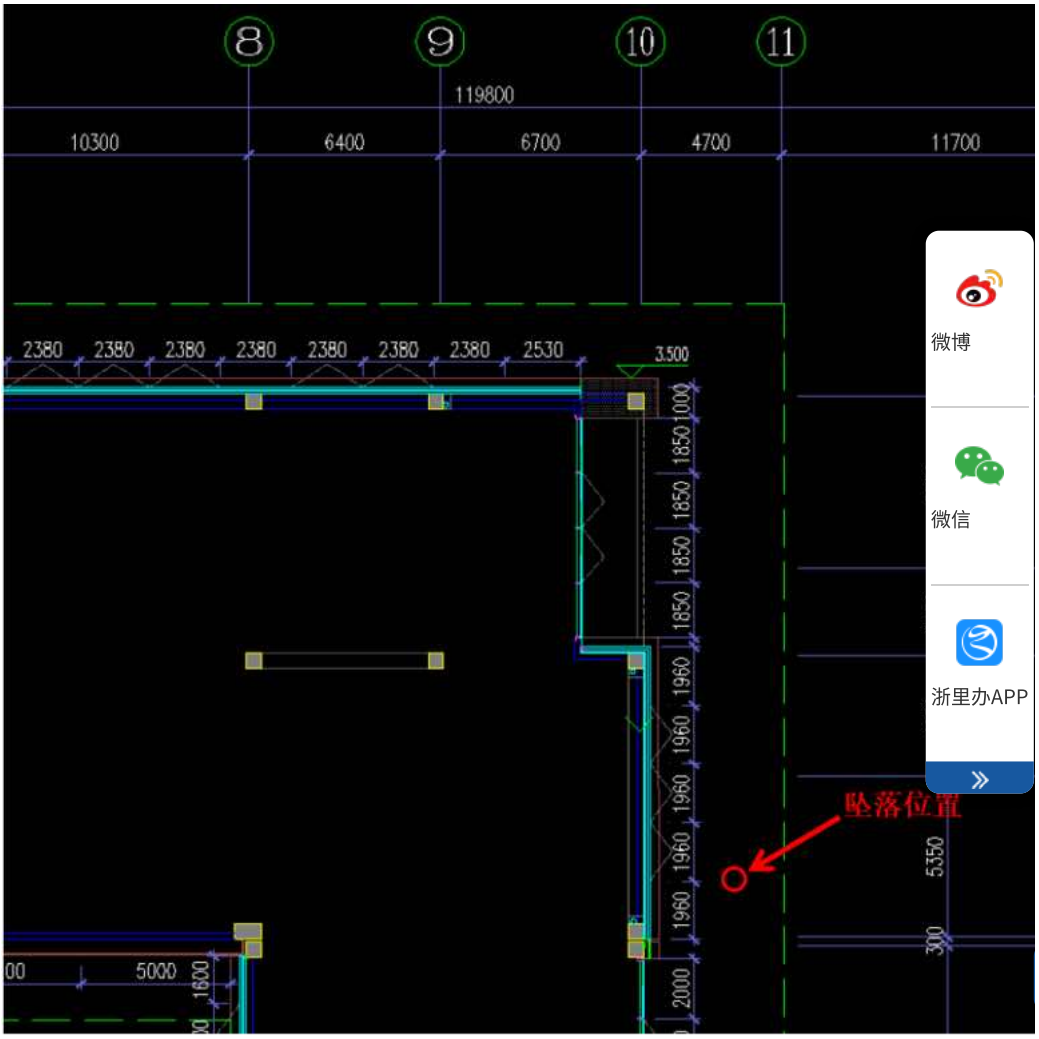
图2 死者坠落作业面平面关系图

事发部位外脚手架的安全防护措施到位，满足现场施工安全生产条件。作业人员违规翻越防护栏杆进行横向移动，重心失稳导致坠落是事故的直接原
