香洲拱北中信西南大厦“6·25”一般触电事故调查报告

珠海市香洲区人民政府事故调查组

2026 年 10 月 23 日

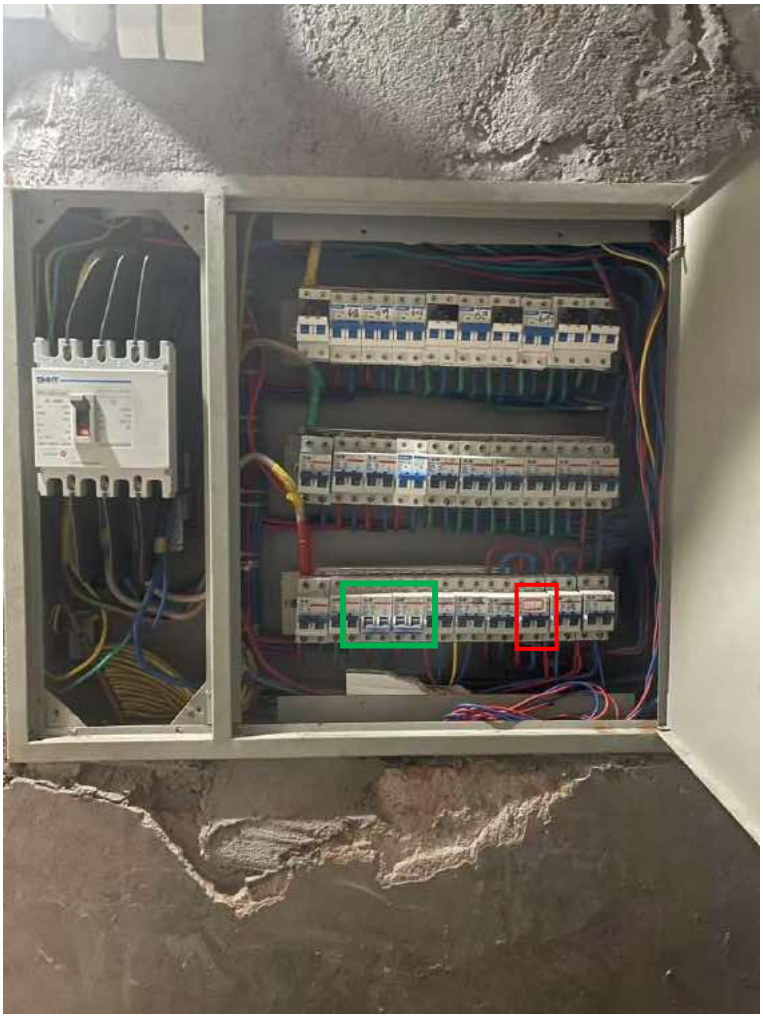
出用于停车场照明灯安装，所以辛某栓打开X楼配电室门后，关掉了配电柜里第三排第3个和第4个的空气开关（控制X楼1个卫生间和卫生间对面的房间，详见图6），接着从没电的房间开始顺着走廊通道往外找没电的线。辛某栓负责打开X楼走廊顶部的石膏板并解开缠绕的电线，魏某红负责在后面剪没电的线。20时许，辛某栓听见魏某红叫声意识到魏某红可能触电，便立马跑向魏某红，将魏某红救下，为魏某红做心脏复苏。随后，辛某栓拨打了120、110。辛某栓将魏某红救下时，魏某红的头部因磕到墙上的消防箱出血（详见图3）。急救人员和派出所民警到达现场后将魏某红送往珠海市中西医结合医院救治，辛某栓一同前往。

图 6 中信西南大厦 X 楼的配电箱控制 X 楼所有电路。此配电箱中开关为事故发生时的状态，绿色方框内开关控制当天计划作业的线路，红色方框内开关控制事故当天剪断的线路。

图 7 红色方框为事故当天剪断的线路。

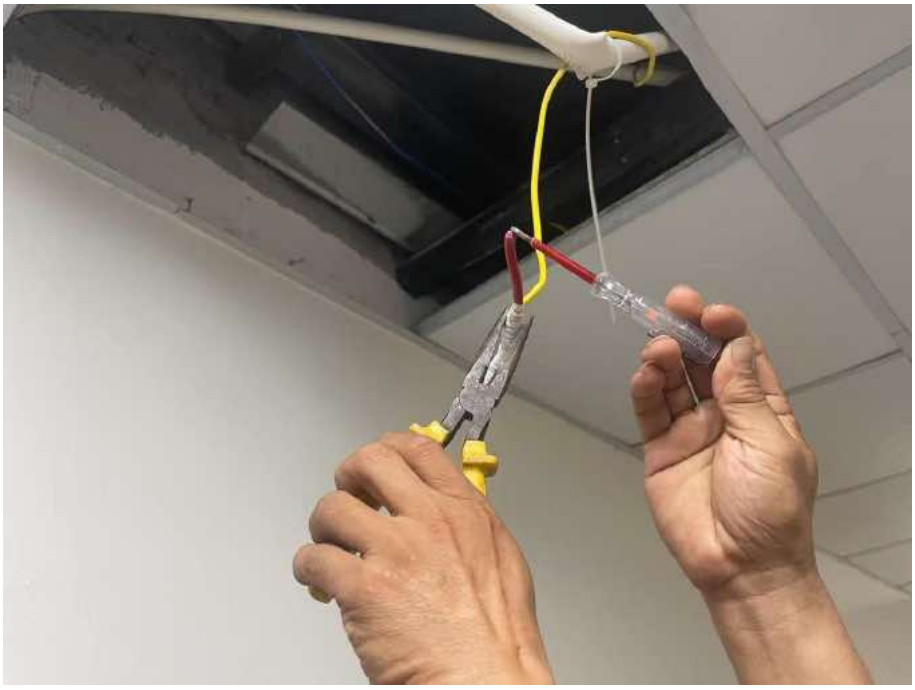
图 8 验电笔亮灯，验电笔检测出被剪断的红色电线端头有带电。

魏某红，安全意识淡薄，在剪断电线前未进行验电确认[20]，未确保线路断电，且作业时未佩戴绝缘手套等劳动防护用品[21]，盲目操作剪断带电线路导致触电[22]。

[22] 根据魏某红左手食指有2个电击斑，右手食指有2个电击斑、右手腕内侧有2个大电击斑。判断魏某红双手与带电电线形成电流回路。

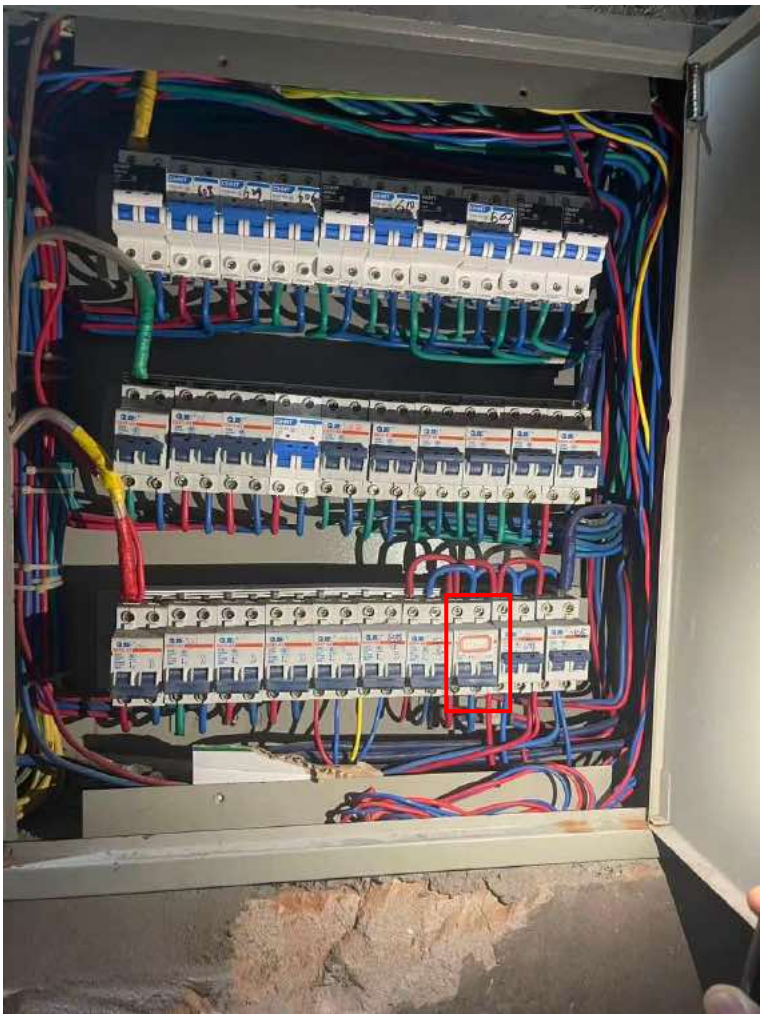
图 9 事故发生后，勘查人员将 X 楼配电箱第三排空气开关从左往右依次关闭到标签“不要动”时，红色剪断的电线端头不带电，说明贴标签“不要动”的空气开关控制被剪断的电线线路。
