# 翁源铁龙韶关东江环保堆场“4·25”

# 一般坍塌事故调查报告

翁源县事故调查组

2026年8月25日

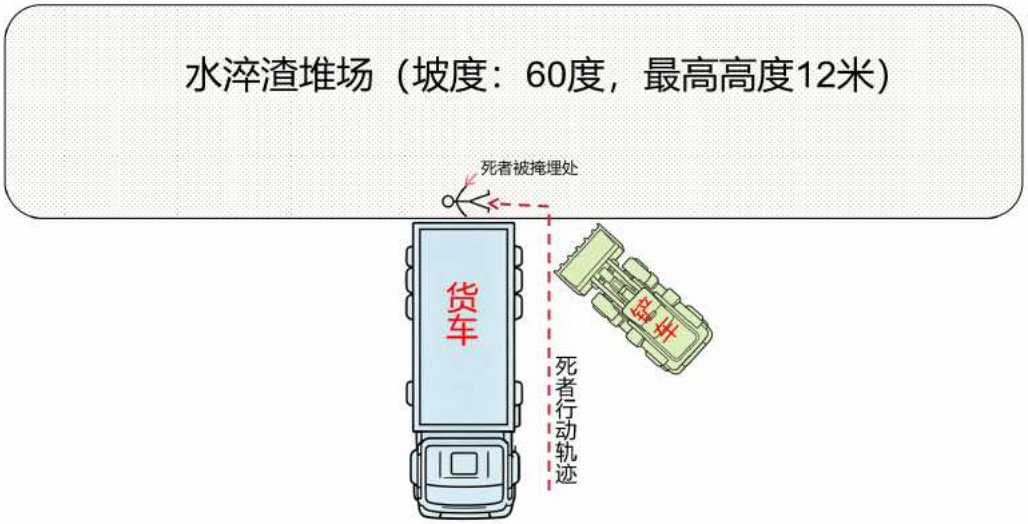
事发时货车、铲车位置

1.事发的水淬渣堆场位于韶关东江环保再生资源发展有限公司厂区范围，为露天堆场，面积约40亩，堆场四周有围墙，入口处未安装大门。

2.水淬渣堆场最高堆放处离地12米，坡度60°，坍塌范围长度约30米，事发后救援清理至旁边的渣料堆约20立方米，当时现场还有铁锹、绳索等工具。水淬渣装运作业使

用的铲车，斗容 3m³。
