【事故调查报告】安徽省南陵县皖江水泥有限责任公司“8.4”一般高处坠落事故调查报告

2023年8月4日，安徽省南陵县皖江水泥有限责任公司发生一起致1人死亡高处坠落事故，直接经济损失135万元。

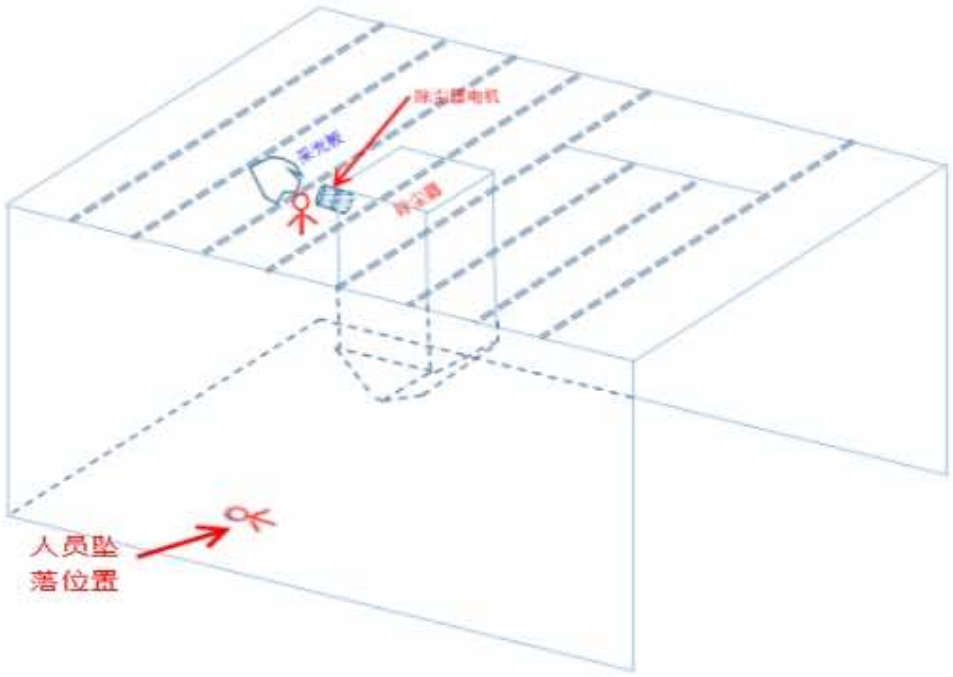
经现场实际勘察，事故发生在9-10号库散装水泥装车平台彩钢瓦屋面水泥灰收尘器电机处（距汽车衡面板落差高度约6米）。该收尘器电机位于彩钢瓦屋面顶部。事故发生位置详见图一、图二、图三,事故发生模拟示意图见图四。

图一 除尘器维修作业现场

图二 作业现场坠落点

图三 一楼地面（坠落地点）

图四　事故发生模拟示意图

皖江水泥维修电工罗某海违章作业，安全意识淡薄，未通知公司相关管理人员，违反公司《高空作业安全操作规程》、《维修电工安全操作规程》、《机械修理工安全操作规程》等相关规定，在未佩戴安全带、落实安全防护措施的情况下独自一人登至高处彩钢瓦厂房屋面进行电机检维修作业，检维修过程中突然踩破彩钢瓦厂房屋面采光板。致使罗某海坠落至汽车衡面板上（落差高度约6米），后经抢救无效死亡。

(二)皖江水泥应立即对高处作业区安全进行全面排查，采取必要的防护措施。对从业人员开展安全生产教育和培训工作，加大对工作区域安全巡查、检查力度，及时发现、制止不安全行为。
