郎溪县安徽氟士德氟塑科技有限公司“7.30”可燃性蒸气燃烧事故调查报告

郎溪县安徽氟士德氟塑科技有限公司“7.30”
可燃性蒸气燃烧事故调查组
2023年9月12日

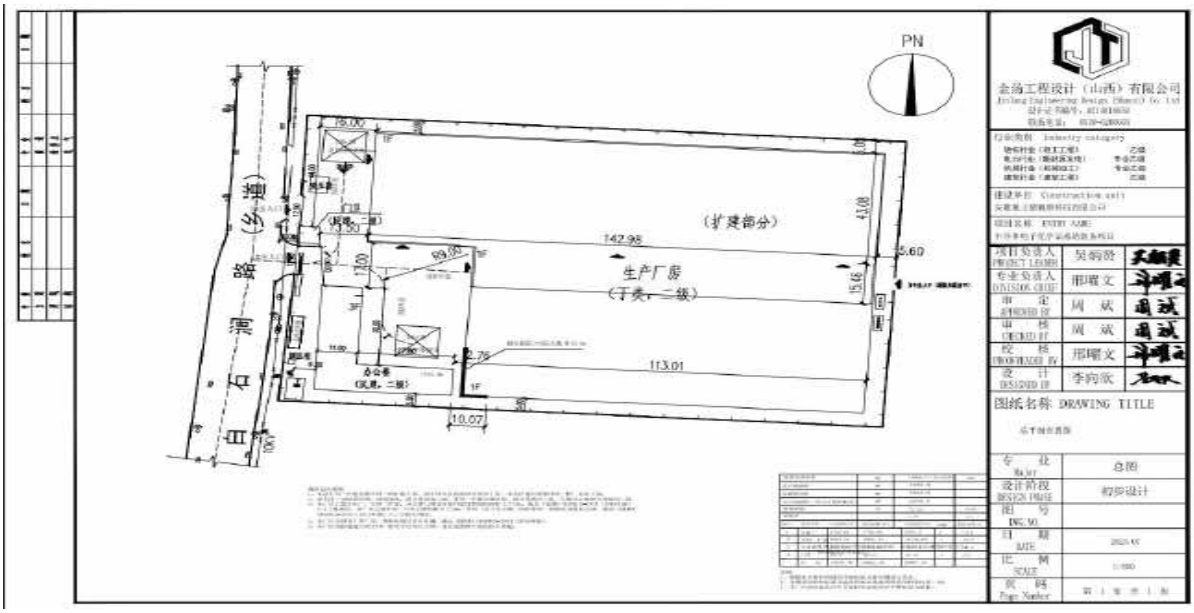
图2　事故单位总平图

文博郎溪分公司于2021年12月22日与无锡氟士德公司签订了建设工程设计合同，由文博郎溪分公司具体负责设计图纸绘制，江苏文博公司对设计图纸盖章签字并最终确认。合同主要内容包括：项目名称为“郎溪五通机械设备有限公司车间一扩建”项目（该公司与华通电力设备有限公司为同一实体）；发包人应向设计人提供的有关资料和文件包括：政府立项批文、地质勘查报告、甲方要求、用地证书。文博郎溪分公司在未取得政府立项批文、未查阅可研报告的情况下，按照原企业消防类别丁类为扩建厂房进行了设计，整体消防类别仍然为丁类。在原有厂房基础上新建了两间厂房，和原厂房相连。

综上所述，氟士德公司为节约成本、缩短建设工期尽快投产，与设计单位沟通协商后，将本应按照甲乙类设计的厂房违规降低等级，按照丁戊类厂房设计，导致厂房总平面布置、内外部防火间距、防火分区面积划分、消防设施等不符合国家规范。设计单
