增城新塘“6·5”一般高处坠落事故调查报告

编制单位：增城区人民政府事故调查组

编制日期：2026 年 10 月 16 日

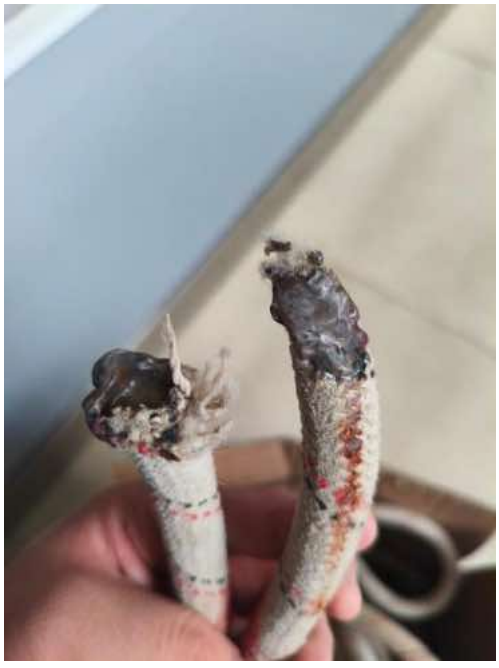
事故发生后，事故调查组及公安机关对事故现场进行了现场勘验，事故现场位于新塘镇沙村地铁站西侧乐丰商业中心项目主体建筑。该建筑楼顶靠西南边位置地面上可见散落的安全绳，安全绳已断开，断口处有熔融痕迹。天台上有立柱，立柱上搭建了铁架。在靠东北侧位置的立柱南侧有一铁条，该铁条一端固定在铁架上，另一端延伸至天台地面。在铁条上靠下方位置有疑似溶胶物质。在该建筑四楼西南侧阳台地面上堆放有钢管等施工材料。

图二 事故建筑楼顶情况（右侧方框内即为东北侧立柱）
