思茅思茅街道普洱侨银滇都市容服务有限公司
“4·28”一般机械伤害事故调查报告

思茅区政府“4·28”事故调查组

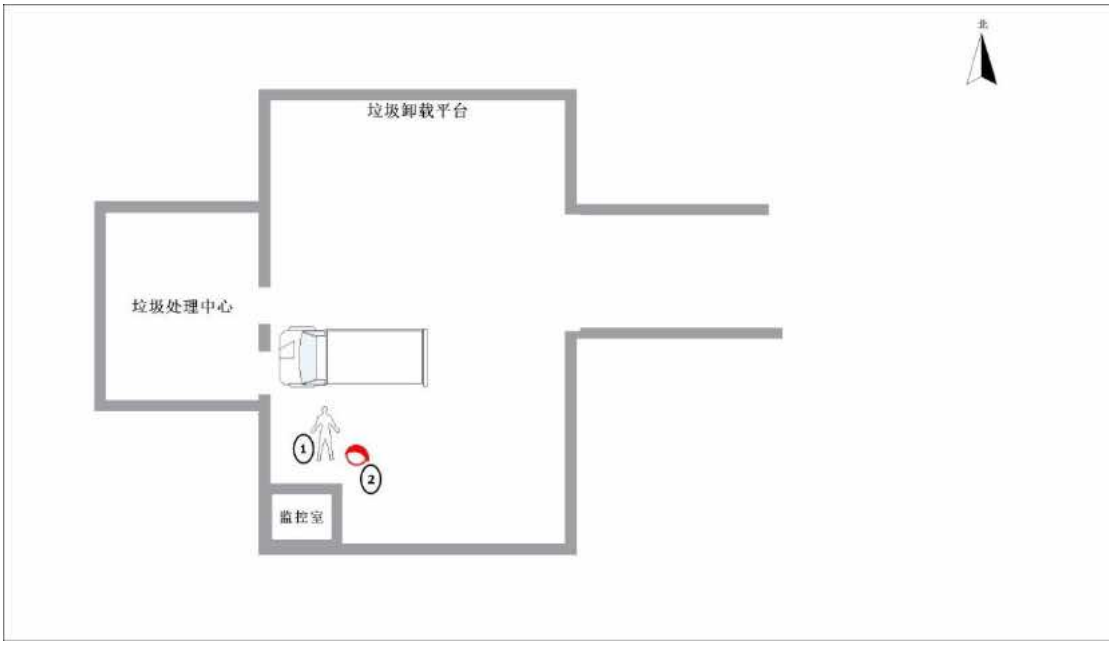
图 3 现场平面示意图

普洱市思茅区首创环保能源有限公司垃圾卸载中心，中心现场位于思茅区首创环保能源有限公司焚烧发电厂东面（图 2）。垃圾卸载中心的北面为普洱市思茅区首创环保能源有限公司焚烧发电厂作业区，东面为思茅区茶花路，南面为普洱市思茅区首创环保能源有限公司焚烧发电厂食堂，西面为普洱市思茅区首创环保能源有限公司焚烧发电厂办公区。垃圾卸载中心东面中段有一条路，北面为垃圾处理中心，垃圾处理中心为长方体深坑，在垃圾处理中心的东墙处有两扇宽 3.8 米的门；垃圾卸载中心的西北角为监控室，垃圾处理中心停着一辆后压缩式垃圾清运车（图 3）。
