秦都区古渡新家园项目“4.8”电梯基坑挡土墙坍塌较大事故调查报告

2020年4月8日，秦都区古渡新家园项目发生一起较大坍塌事故，造成5人死亡，2人受伤，直接经济损失730万元。

“4.8”基坑挡土墙坍塌较大事故调查组

2020年10月26日

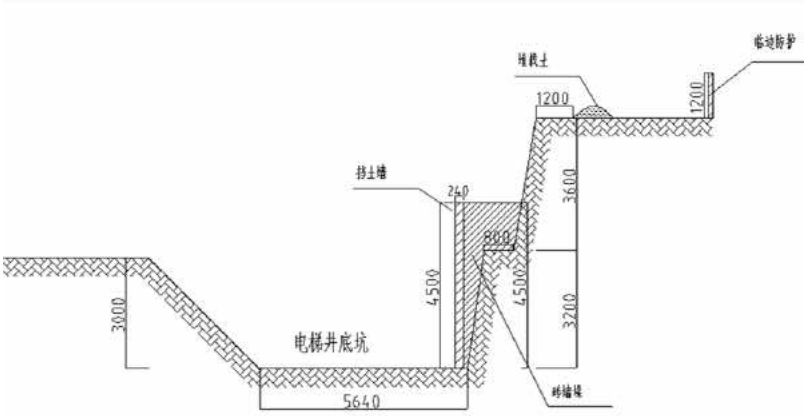
（古渡新家园项目4#楼电梯基坑横断面示意图一）

发生事故的区域位于古渡新家园项目4#楼电梯基坑，基坑底部长10.6米、宽5.64米、深6.8米。事故中坍塌的挡土墙为东西走向，北侧接基坑土边坡渐加宽，墙体为240mm砖砌体，高4.52米，长27.1米。挡土墙与边坡距离不规则，最大宽度50cm,最小宽度20cm，墙体每间隔2.5米设置砖墙垛，垛宽24基础自下而上为CFG桩、200厚沙石垫层、100厚C15砼垫层，墙体为红砖混合砂浆砌建。

2020年4月6日上午7:00开始至4月7日晚上22：30，拓海公司组织7名工人，在4#楼电梯基坑底部混凝土沙石层上直接敷水泥砂浆，依次往上用红砖于6日11时、6日17时、7日11时左右砌至1.2米、2.4米、3.6米高度。紧随上述三个时间节点的同时，拓海公司安排两名非特种作业辅工进行单排钢管架搭设时、7日12时左右完成第一、二、三步梯搭建（分别对应墙体高度为1.2米、2.4米、4.5米左右），直至4月7日晚22:30左右，墙体总高度砌至4.5米，砌墙作个过程中，拓海公司组织现场工人先后于6日11时、7日8时、8日8时左右（分别对应墙体高度为1米、2.4米、4.5米左右）向挡土墙与北侧边坡之间间隙进行至北侧二次放坡二台处，回填土高度约为3.2米，三次回填土来自于坡面和坡顶堆载土，回填作业均未进行夯实。

1、直接原因：4#楼电梯基坑挡土墙基础不牢，稳定性不足，强度不够，脚手架拆除后支撑力消失，回填土的沉降造成的持续侧向压力致使墙体倒塌因。

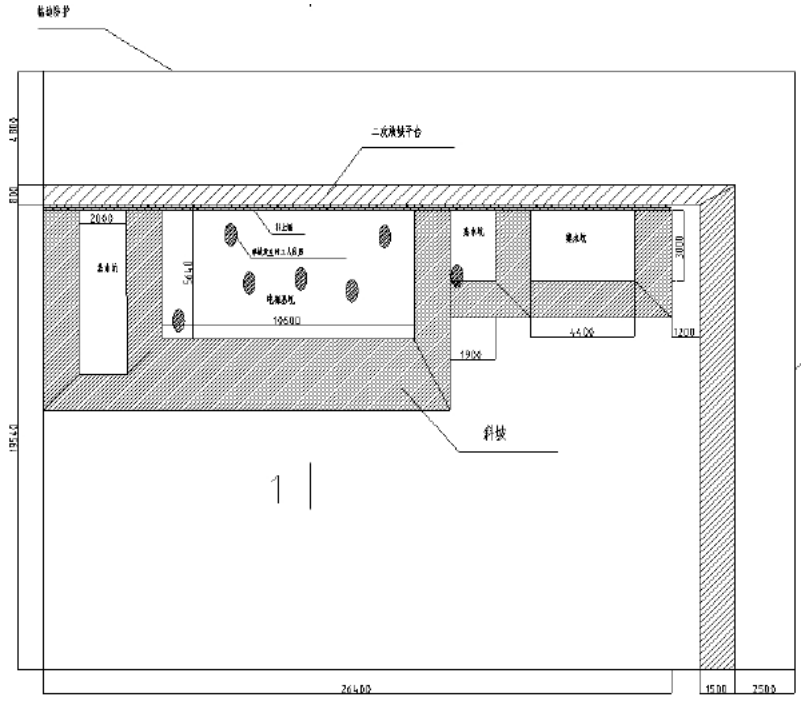
（古渡新家园项目4#楼电梯基坑横断面示意图二）

4月8日上午7时开始，拓海公司组织7名工人（分别为：5名当日临时雇用人员即本事故中5名死者、2名辅工即本事故中2名伤者）开始对挡土墙进行拆业自上而下进行，上述搭设钢管架的两名辅工随同自上而下进行钢管架拆卸；8日10时左右完成第三步架以上高度抹灰及钢管架拆卸，14时左右完成第一步架步、第一步钢管架的一次性拆卸。
