青山湖南钢方大特钢科技股份有限公司
“4·26”一般物体打击事故调查报告

青山湖区人民政府事故调查组

2026年6月

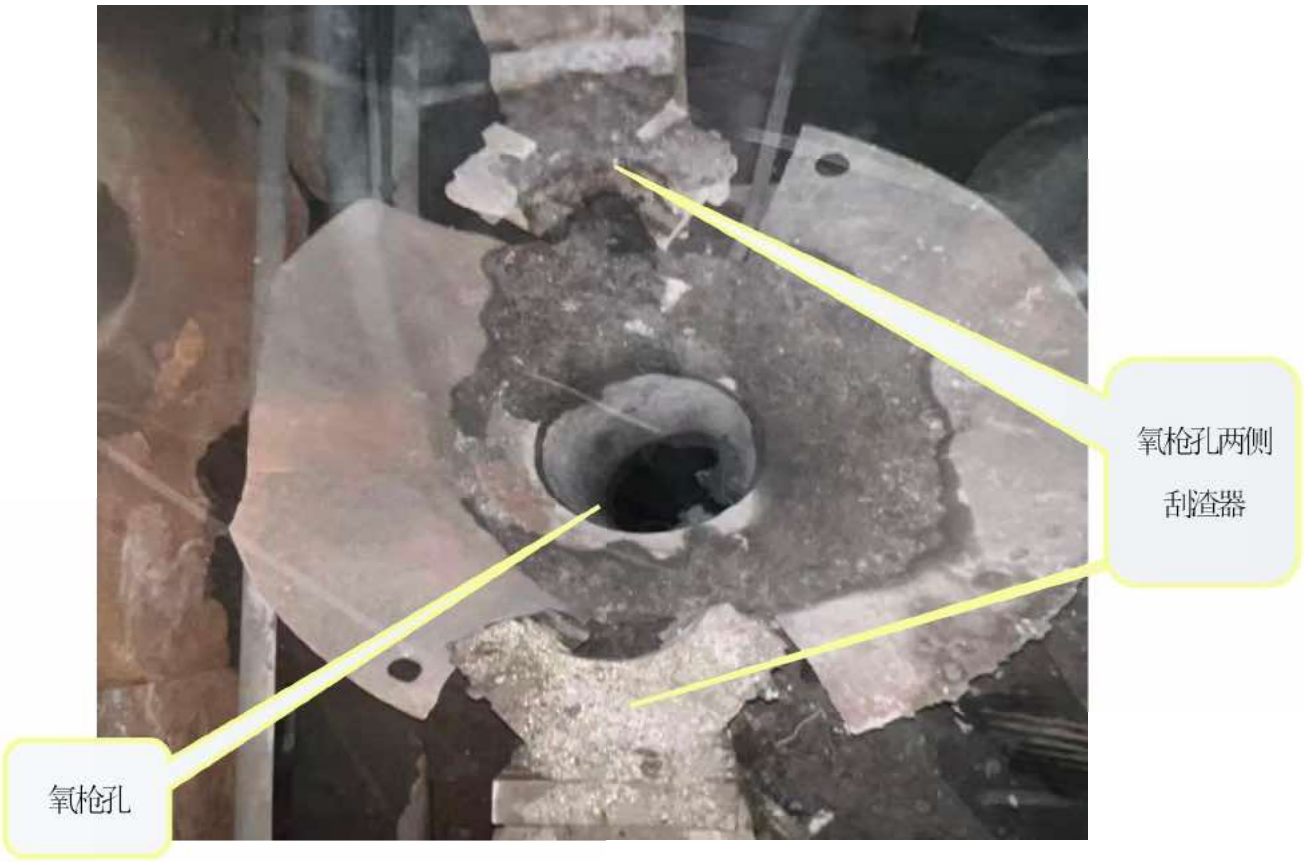
图 1 氧枪孔平台

台主体为钢结构，距地面高约 19.7 米，除部分转炉炉体外，主要设置一个转炉氧枪孔，氧枪孔两侧有一对刮渣器（见图 1、2），现场勘察发现氧枪孔和刮渣器有粘渣。
