金山碳谷绿湾豪胜化工科技有限公司“7·27”一般高处坠落事故调查报告

金山区人民政府事故调查组

2026年10月

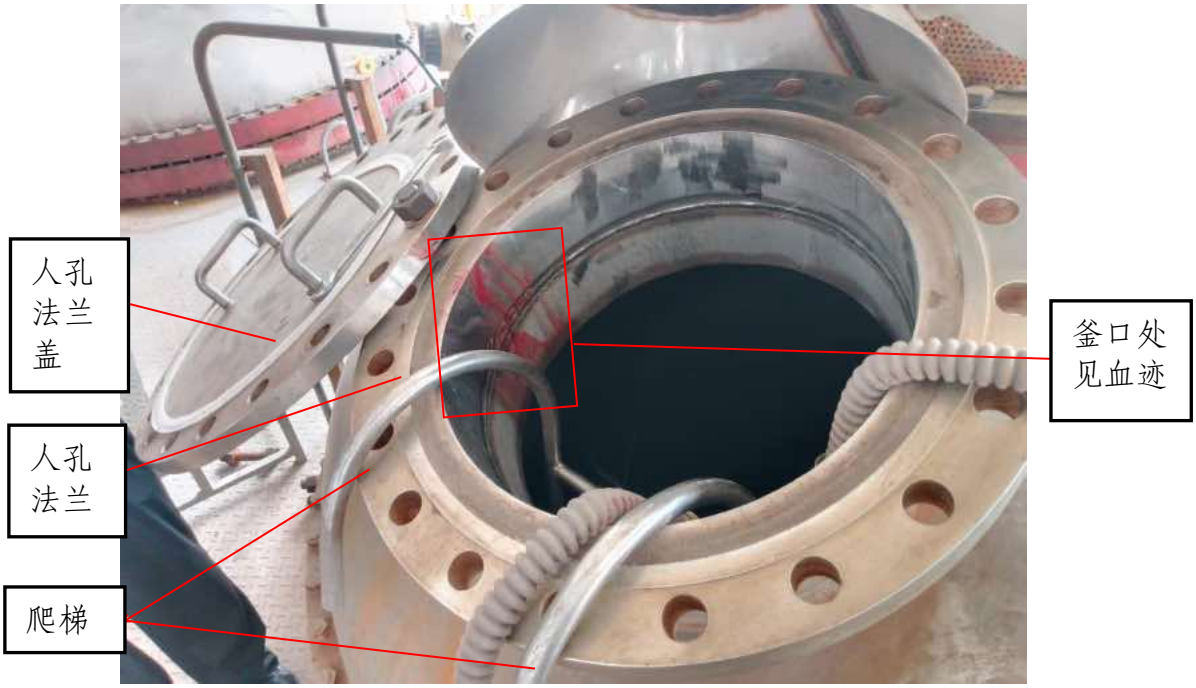
图3 涉事R-201K反应釜

1.涉事设备为豪胜公司PEO生产装置主厂房3楼R-201K反应釜，容积20立方米，釜内高度约4.778米。釜内上下桨叶分别距离釜底部约1.38米、0.5米。该反应釜于2026年7月16

2.事发点位于 R-201K 聚合釜内。该聚合釜内径尺寸为 4.778m×2.7m。釜壁设有 4 组挡流板。釜内设有上、下两组搅拌桨，每组搅拌桨配置四片桨叶。釜底位置见血迹及一梅花扳手。
