金华开发区秋滨金华豪仕途电子科技有限公司“7·19”一般火灾事故调查报告

金华开发区秋滨金华豪仕途电子科技有限公司“7·19”一般火灾事故调查组

2026 年 9 月 10 日

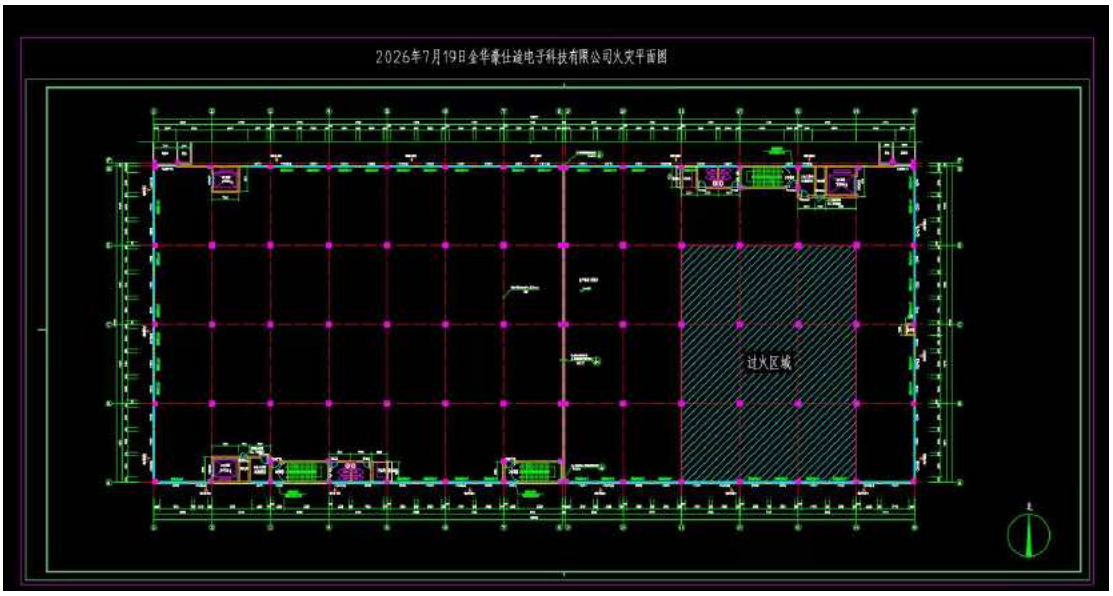
图1 现场平面示意图

现场勘验情况: 三层由东向西三个区域内，堆放有大量电动助力车成品，由东向西第一区域内电动助力车成品未过火，因需拆除电动助力车内部锂电池，外包装纸箱已打开。由东向西第二区域内靠南侧部分成品部分过火烧毁，由东向西第三区域南侧开间内堆放的电动助力车完全烧毁。从电动助力车成品堆垛过火情

况看，南侧堆垛完全烧毁，助力车成品仅剩金属车架，北侧堆垛包装箱基本完整，有部分受热融化情况；南侧电动助力车成品堆放区域过火情况明显重于北侧。

根据火灾事故认定书认定，过火面积约836平方米，起火部位为金华豪仕途电子科技有限公司2#厂房三层由东向西数第三跨南侧区域（见图1），建筑东侧墙壁往西16.6m至24.9m，与建筑南侧墙壁往北11.25m至22.5m相交范围内。

直接原因：公司2#厂房三层由东向西第三开间，由北向南第三区域堆放包装好的大量成品，因电动助力车锂离子电池组热失控起火引燃周边可燃物导致火灾。
