大理市大理XX书局项目工程“11•15”一般物体打击事故调查报告

来源：大理市应急局　发布时间：2026-02-11　浏览量：610

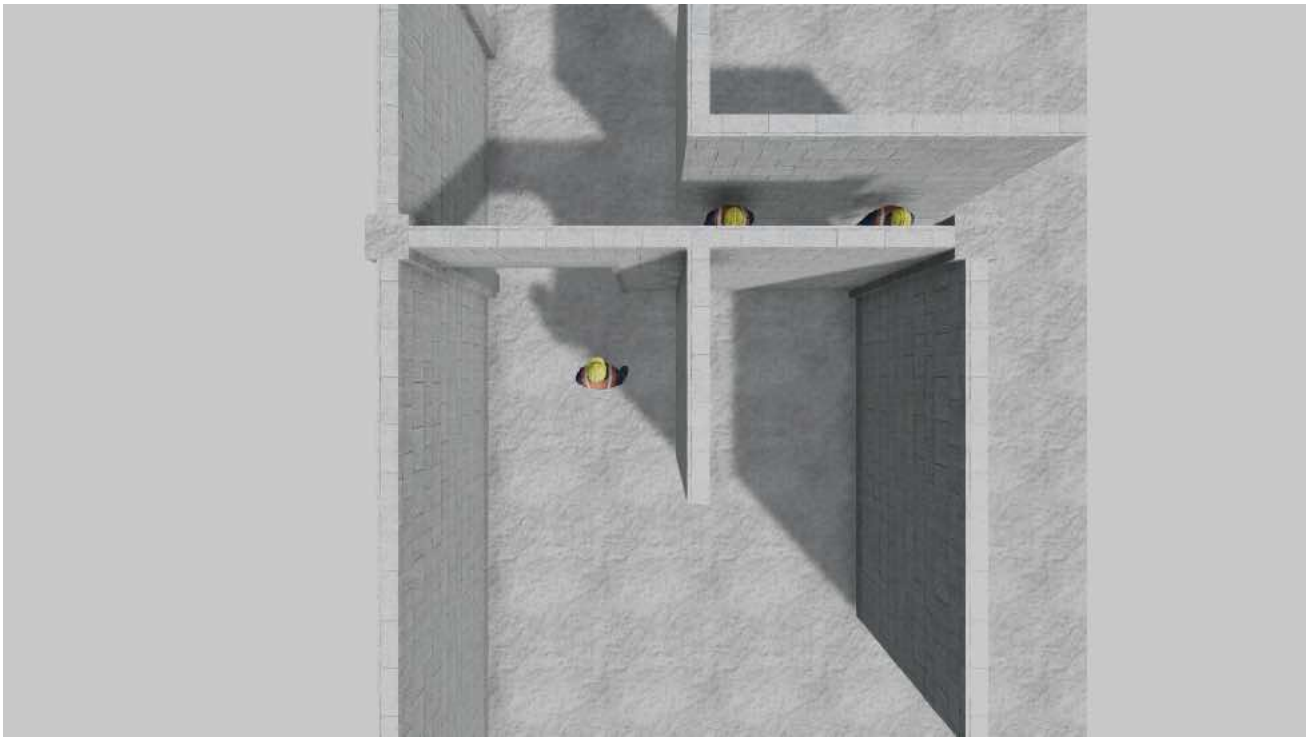
8．事故现场情况

事故现场位于大理市银桥镇马久邑村委会原砂砖厂停建多年的建筑物三层楼内西侧，勘验情况如下：

倒塌墙体位于三层楼梯口西侧，内墙体为“T”字形结构，东西向倒塌面长2．3米，高3．1米；南北向倒塌墙面长5．2米，通道中间上部有宽1．8米，高0．9米墙体。

（2）墙体厚28cm，其中砖墙24cm，粉刷层4cm；墙体砌块底部为免烧砖，高1米，上部为免烧砖0．4米－0．9米，中部为加气块砖，有横向连接筋，但未与主柱体相连。

（3）现场有大块砖砌块3块：1号砖砌块位于倒塌现场中

间位置，为打击物，长1．8米，高0．9米；2号倒塌砖墙为南侧砖砌块，长2米，宽0．88米；3号倒塌砖墙为最外侧砖砌块，长0．78米，宽0．6米。

现场遗留电镐2具，千斤顶1具，大锤2把，撬杠3根，顶称杆2根，凳子2个。现场拆除的墙体为“T”字形，底部、中部多处凿空，墙体上部和下部0.4米至0.9米为免烧砖，中部为加气块砖，顶部横向有连接筋，但未与主柱体相连，砖砌块墙体无连接筋支撑柱。

（4）现场有作业工具：千斤顶1个，电镐2个，大锤2把，撬杆3根，Φ48圆钢管1根、长2米，倒塌墙体底部墙线多处有明显开凿痕迹。

（5）现场遗留安全帽1顶（路极骑行帽），手套1副，口罩1个，现场空地上丢弃路极骑行帽5顶。

（6）事故施工现场临边、洞口、窗台口、楼梯口均无安全防护设施、安全警示标识。

根据现场勘验情况及当事人笔录，调查组认为事故的直接原因是：作业人员安全意识淡薄，违反《建筑拆除工程安全技术规范》（JGJ147－2016）5．1．3“当人工拆除建筑墙体时，严禁采用底部掏掘或推倒的方法”之规定，采用先掏掘墙体底部，再将墙体整体推倒的作业方式作业，在罗XX擅自进入墙体倒塌危险区域，被倒塌的墙体块砸中胸部死亡，造成事故发生。

（1）企业要认真落实安全生产责任制和建立完善相应的安全管理规章制度和操作规程，强化内部管理，明确安全管理和履行好安全管理责任，保证本单位安全生产条件所需资金的投入。

（2）加强施工现场安全管理，落实旁站监护制度，建立安全风险分级管控和隐患排查治理双重预防机制，健全风险防范化解机制，提高安全生产水平，及时制止施工作业违章行为。

（3）理清项目监管体制，明确建设、施工、分包单位安全管理职责，完善安全生产协议和协调机制，加大日常安全生产的监督检查，严格落实未经安全生产教育和培训合格的从业人员，不得上岗作业。

（4）教育和督促从业人员严格执行安全生产规章制度和安全操作规程；并向从业人员如实告知作业场所和工作岗位存在的危险因素，提高作业人员安全意识，杜绝违章作业、冒险作业，确保生产安全。
