澜沧县“1·20”一般高处坠落事故调查报告

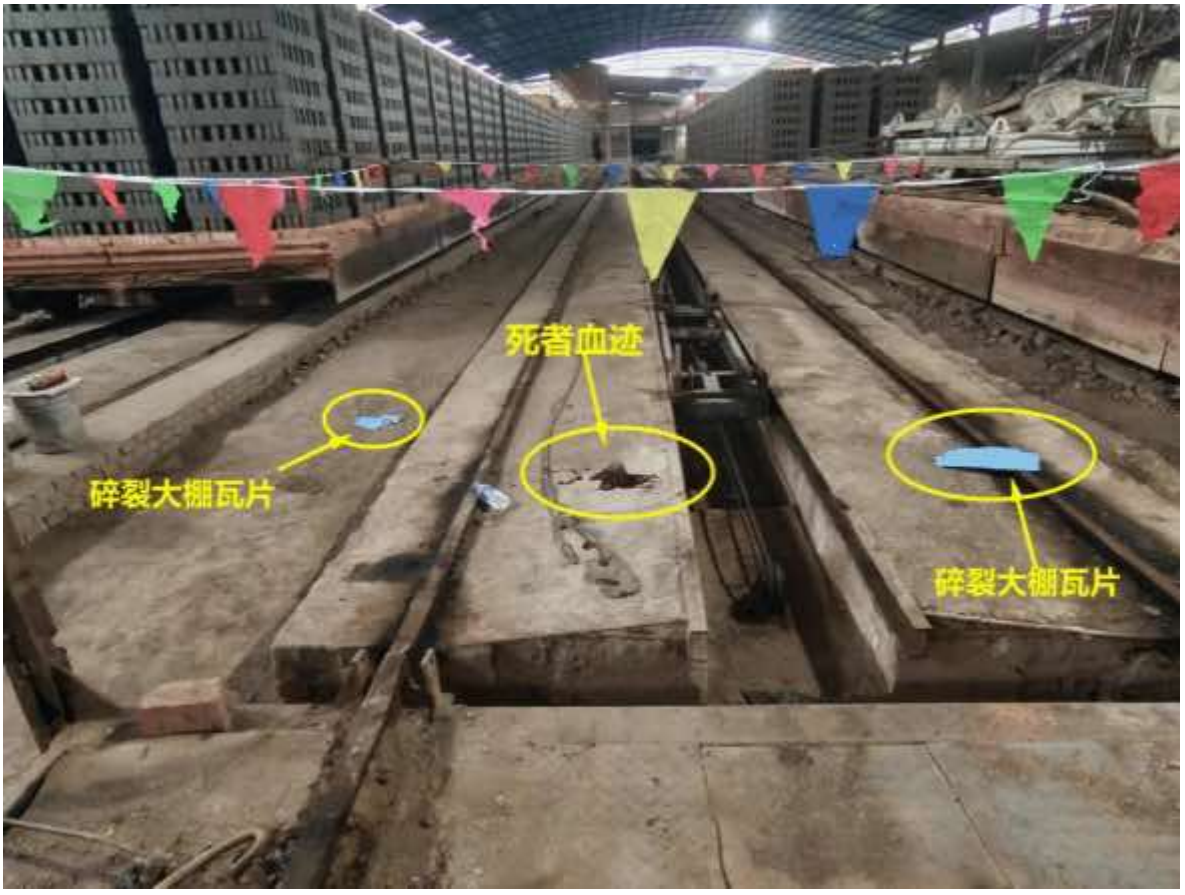
图4 死者血迹、大棚碎片

事故发生后澜沧县应急管理局执法人员赶赴事故现场，向事故现场在场人员询问了案发时的情况
建筑材料厂生产车间大棚，钢架焊接，树脂瓦屋面，大棚顶有三块排水槽，每块排水槽（U型）重量100
地面为水泥地板，事发点距地面垂直高度8m。地面有死者刀光*遗留的血迹已干涸，碎裂树脂瓦2块。经

地面有死者刀光*遗留的血迹，碎裂树脂瓦2块。

工人刀光*未持高处作业资格证，作业时未系安全绳，未戴安全帽，在搬运排水槽过程中踩碎大棚
