1.2m(L)×1.3m(W)×2m(H)
S=1.56m²
BP10-T4（DK3+825）
该点位已治理
增设二级到一级平台急流槽（15m）
DK3+880.00
一级以上边坡增设急流槽
上下交错布置
横向间距5m
总长70m
平台处二级设挡水墙
BP10-T5（DK3+920）
清理坡面水泥毯，塌陷坑清理后回填
挂网喷混凝土支护
平台硬化，排水沟恢复
17m(L)×22m(W)×5m(H)
S=374m²
增设五级到一级平台急流槽（70m）
BP10-T6（DK4+000）
清理坡面水泥毯，塌陷坑清理后回填
挂网喷混凝土支护
平台硬化，排水沟恢复
40m(L)×80m(W)×5m(H)
S=3200m²
增设五级到一级平台急流槽（80m）
增设消力池尺寸8m×6m×-2m
水渠
山西文龙中美环能科技股份有限公司
技术与服务
资质等级
项目名称 大同煤矿集团云冈煤化龙泉能源发展有限公司铁路沿线边坡维修处治工程
铁路专用线
BP10（DK3+700至DK4+300）
总平面布置图（一）
S1424-1951(10)-01
2025年10月编制

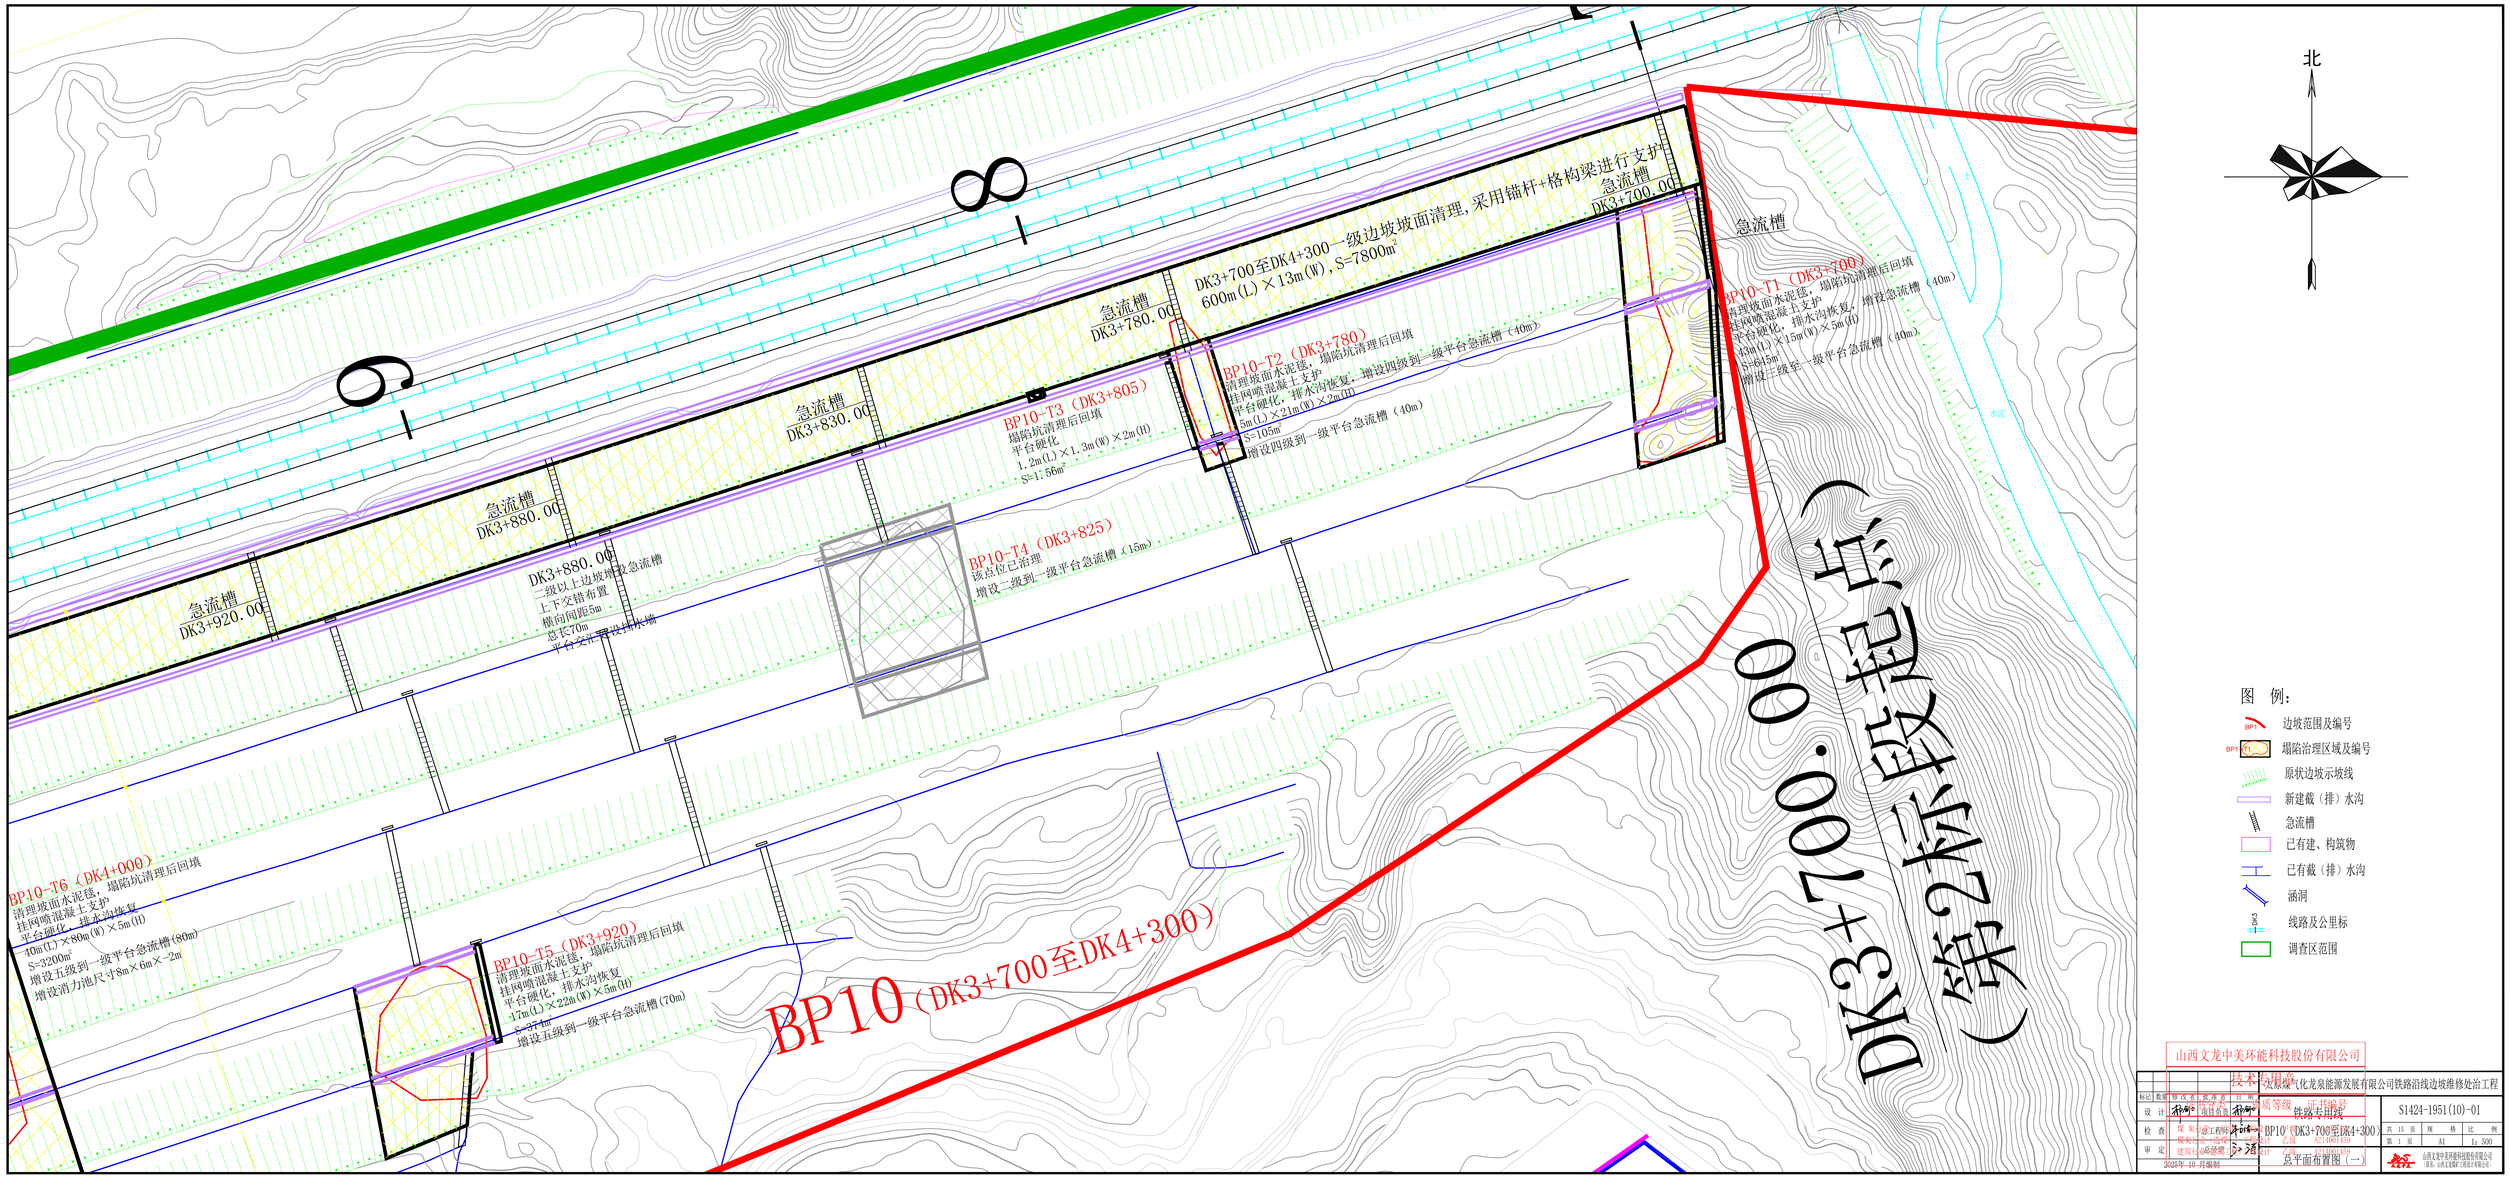
北
图 例：
边坡范围及编号
塌陷治理区域及编号
原状边坡示坡线
新建截（排）水沟
急流槽
已有建、构筑物
已有截（排）水沟
涵洞
线路及公里标
调查区范围
BP10（DK3+700至DK4+300）
DK3+700.00（线路左侧）
急流槽
DK3+700.00
急流槽
DK3+780.00
急流槽
DK3+830.00
急流槽
DK3+880.00
急流槽
DK3+920.00
DK3+700至DK4+300一级边坡坡面清理，采用锚杆+格构梁进行支护
600m(L)×13m(W)，S=7800m²
BP10-T1（DK3+700）
清理坡面水泥毯，塌陷坑清理后回填
挂网喷混凝土支护
平台硬化，排水沟恢复，增设急流槽（40m）
3m(L)×15m(W)×5m(H)
S=615m²
增设二级至一级平台急流槽（40m）
BP10-T2（DK3+780）
清理坡面水泥毯，塌陷坑清理后回填
挂网喷混凝土支护
平台硬化，排水沟恢复，增设四级到一级平台急流槽（40m）
5m(L)×21m(W)×2m(H)
S=105m²
增设四级到一级平台急流槽（40m）
BP10-T3（DK3+805）
塌陷坑清理后回填
平台硬化
