山西文龙中美环能科技股份有限公司										太原煤气化龙泉能源发展有限公司铁路沿线边坡维修处治工程									
技术专用章										铁路专用线									
标记	数量	修改者	批准者	日期	审核等级	证书编号	S1424-1951(5)-04												
设计	1	张	张	2025.10	乙级	BP5-DK2+130至DK2+500	共 4 页												
检查	1	张	张	2025.10	乙级	421400139	第 4 页												
审定	1	张	张	2025.10	乙级	421400139	1-1断面图												
2025年10月编制										山西文龙中美环能科技股份有限公司 (原名：山西文龙煤矿工程设计有限公司)

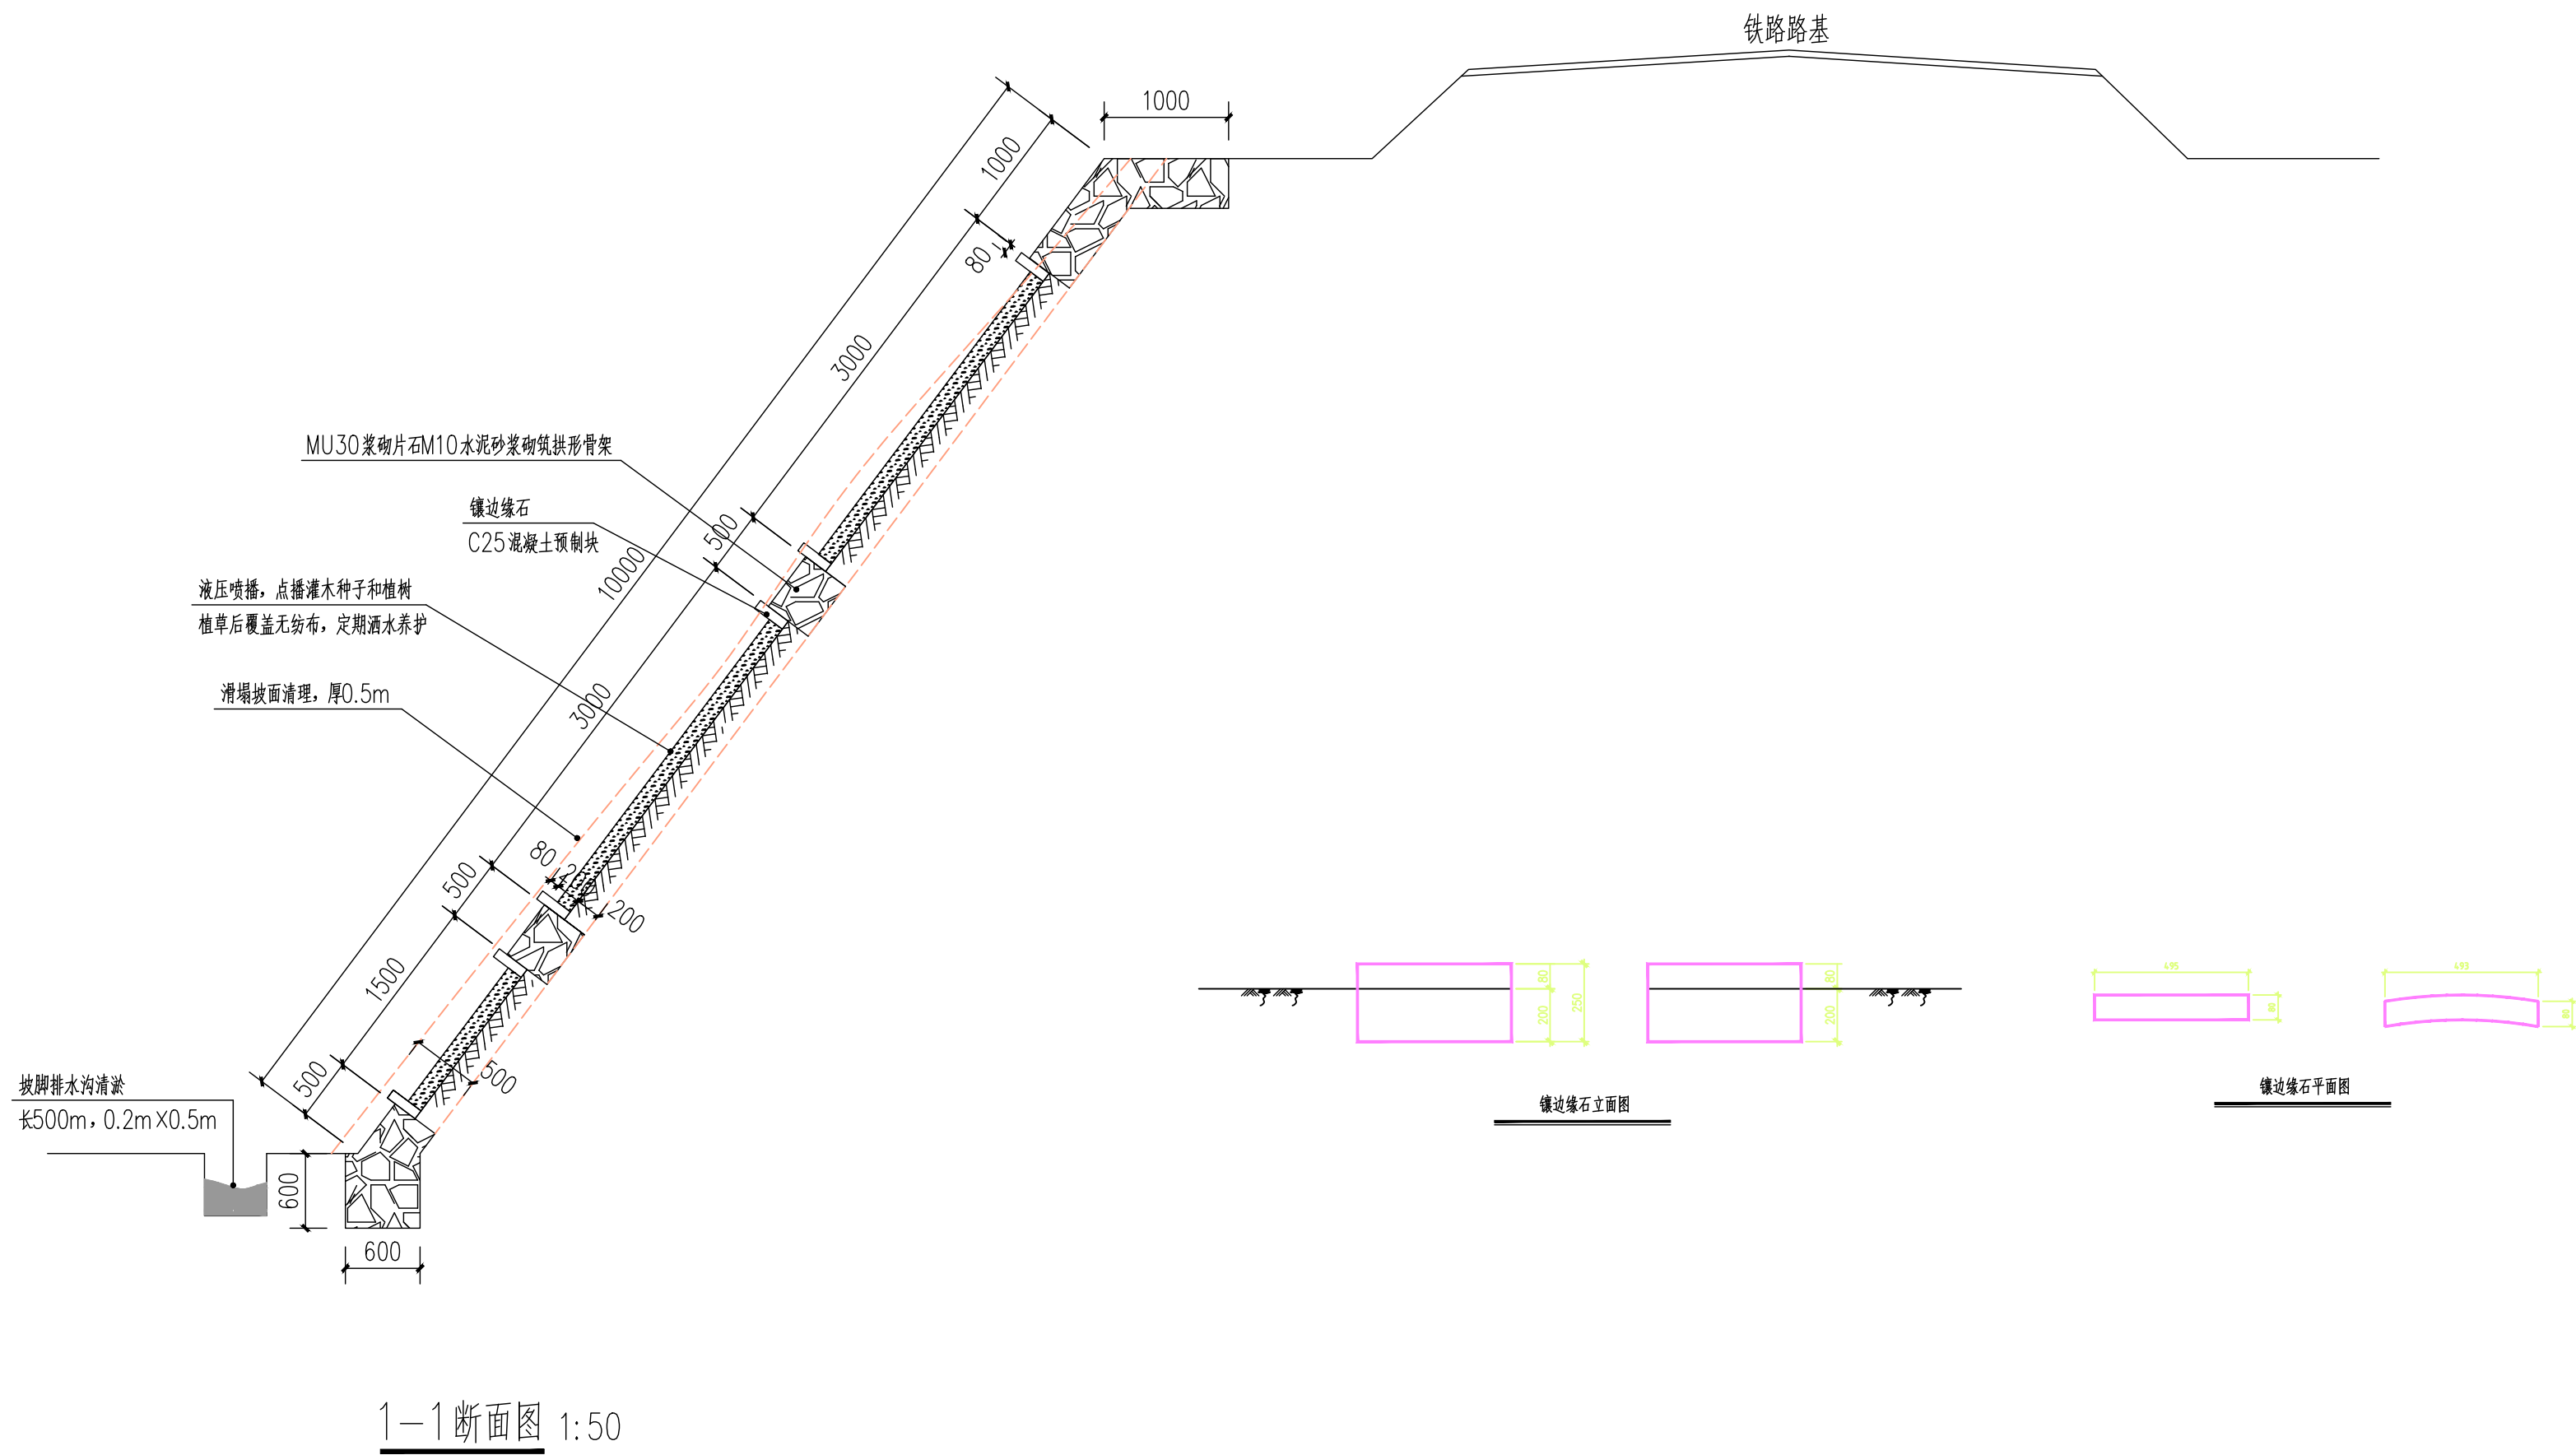
- 1、本图尺寸均以mm计。
- 2、本断面为DK2+260-DK2+275段拱形骨架砌体滑塌重新修筑；
- 3、滑塌面层片石及碎石土清理，厚度500mm，重新采用M10砂浆砌筑MU30片石砌筑拱形骨架，厚度400mm，嵌入土层200mm；
- 4、液压喷播坡面，点播灌木种子和植树，植草后覆盖无纺布，定期洒水养护；
- 5、坡体坡脚排水沟目前存在淤堵，清淤后可正常排水，清除排水沟内淤泥，总长度500m，淤泥厚度0.2m，宽度0.5m。
