# Chlorkorrosion führte zu Hallenbadunglück

2010 jährt sich das Hallenbadunglück Uster zum 25. Mal. Empa-Experten untersuchten damals die Ursachen des Deckeneinsturzes, der zwölf Menschen das Leben gekostet hatte. Ihr Befund: Spannungsrissskorrosion an den Aufhängebügeln.

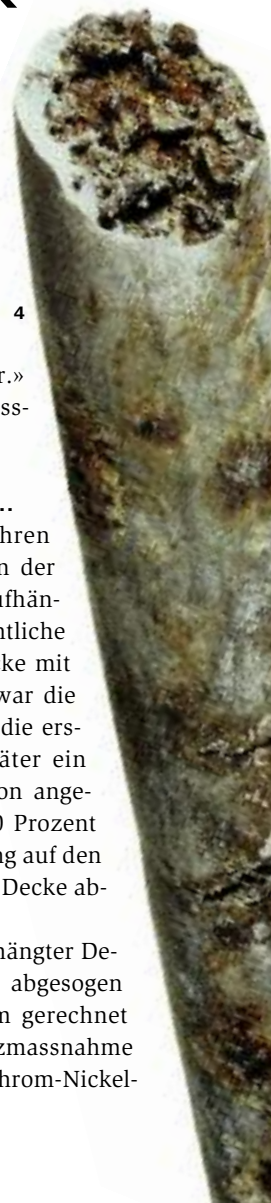
**4**  
Bei 55 der insgesamt 94 spröde  
gebrochenen Bügel war die Bruchfläche  
zu 76 bis 100 Prozent verrostet. Von  
ausen war diese Korrosion jedoch  
nur schwer erkennbar. Neben dem  
Bruch sind weitere Anrisse zu sehen.

Als die Abluft im Hohlraum mit den Stahlbügeln in Kontakt kam, bildete sich ein saurer, chloridhaltiger Feuchtigkeitsfilm auf den Bügeln. Dadurch entstanden über die Jahre lokale Anfressungen. Unter der hohen Zugspannung bildeten sich von diesen Punkten aus Risse im Stahl, die immer tiefer hineinwuchsen. Die ersten Bügel brachen und erhöhten die Belastung an den benachbarten Bügeln. Der Vorgang setzte sich so lange fort, bis die Belastbarkeit der Aufhängung überschritten war.

Bei 55 der insgesamt 94 spröde gebrochenen Bügel war die Bruchfläche zu 76 bis 100 Prozent verrostet. Von aussen war diese Korrosion für einen Baufachmann jedoch nur schwer erkennbar, da sich der nicht rostende Chrom-Nickel-Stahl nicht grossflächig braun verfärbt, sondern nur einzelne braune Punkte zeigt. Für eine zuverlässige Kontrolle hätten Bauteile entnommen und im Labor untersucht werden müssen. Die zerstörungsfreien Methoden, wie heute verfügbar, gab es vor 25 Jahren noch nicht.
