RAPPORT D'AUDIT TECHNIQUE

Lieu d'intervention : Centrale éolienne «
Source de Sèves », 50490 – Vaudrimesnil.

Nature de la mission : Audit technique d'une centrale éolienne.

Turbine audité VDN 2

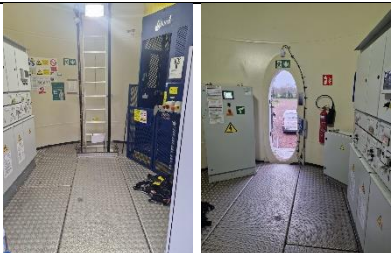
Etat général intérieur	Elévateur	Etat normal	Aucun défaut n'a été constaté lors de l'audit.

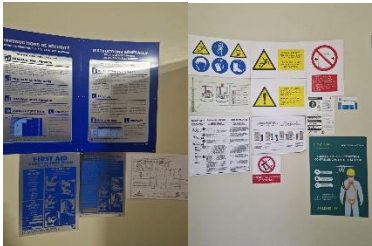
Etat et présence des affichages obligatoires.	Etat normal	Aucun défaut n'a été constaté lors de l'audit.

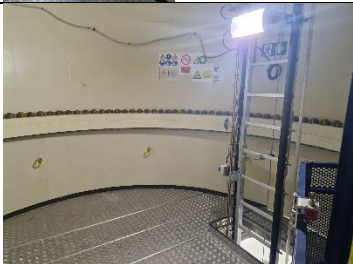
Eclairage	Etat normal	Aucun défaut n'a été constaté lors de l'audit.	
	Accès - portillon	Etat normal	Aucun défaut n'a été constaté lors de l'audit.	
	Serrage	Etat normal	Aucun défaut n'a été constaté lors de l'audit.

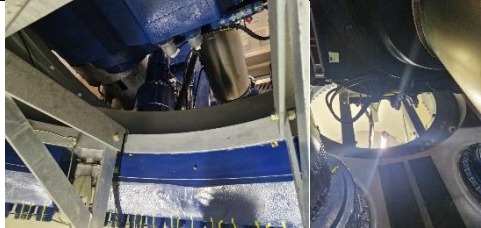
Eclairage	Etat normal	Aucun défaut n'a été constaté lors de l'audit.	
	Accès	Etat normal	Aucun défaut n'a été constaté lors de l'audit.

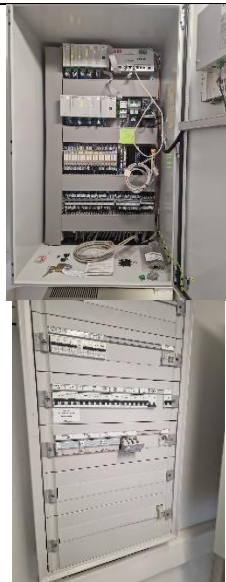
Intérieur	Etat de conservation des armoires électriques (extérieur/intérieur).	Etat normal	Aucun défaut n'a été constaté lors de l'audit.
