三、典型案例解析

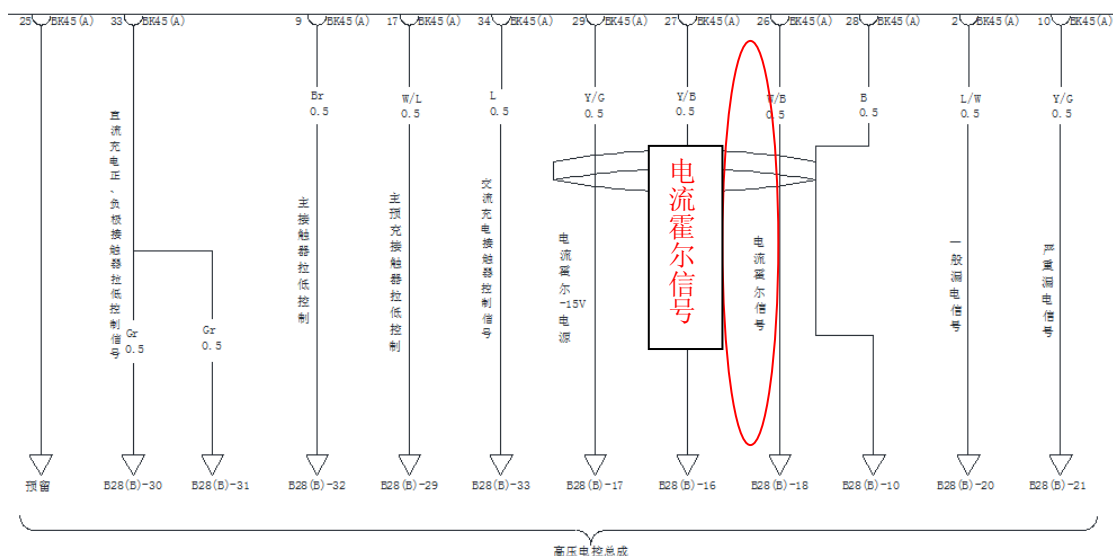
电池管理控制器

- 1) 怀疑 BMS 故障，倒换 BMS 后故障依旧存在；
- 2) 行驶中电量不下降、充电时电量不上涨，观察 BMS 当前总电流数据几乎一直为 0，遂怀疑霍尔电流传感器或线束故障，初步查看线束未发现异常；
- 3) 倒换高压电控总成，故障依旧；
- 4) 只能再从线束上下手，仔细检查从高压电控至 BMS 之间线路，发现高压电控 33pin 接插件的第 18 号、第 33 号针脚退针，检修处理后故障排除；

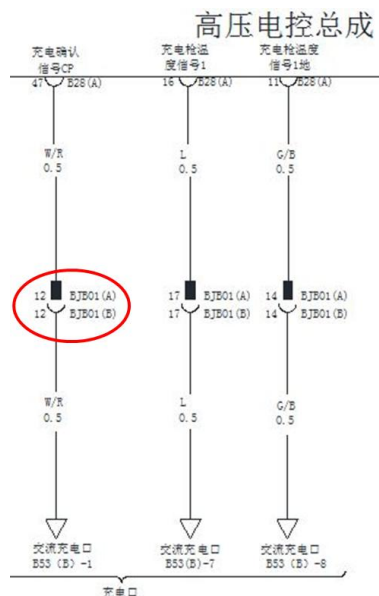
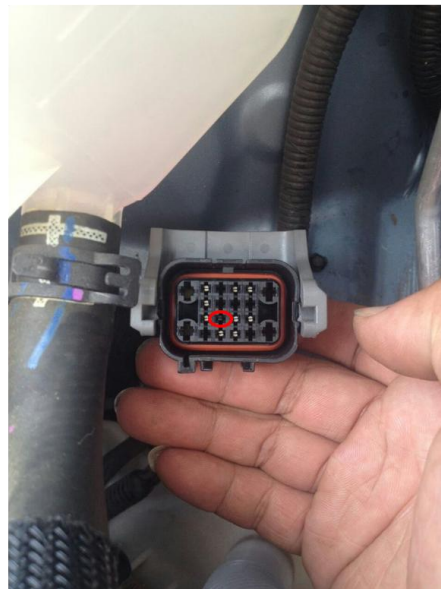
- 4) 而 VTOG 数据流中 CP 占空比信号一直是 0% (如下图), 说明 CP 信号不正常; 测量交流充电口 CP 针脚与 VTOG 的 64pin 接插件 CP 针脚导通性, 发现不导通, 仔细检查发现 BJB01 的 12 号针脚退针, 检修后试车故障排除。
