Révision de la pompe à eau Yanmar

La pompe du Yanmar 1GM10

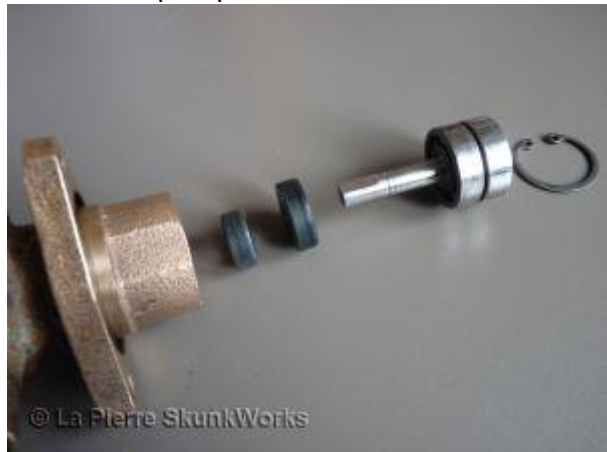
L'opération détériorera les joints presque à coup sûr, prévoir leur remplacement.

Une fois l'arbre dégagé avec ses roulements, chasser les joints **SPI** par l'avant, à l'aide d'un jet ou d'un tourillon de bois d'un diamètre proche de 10 mm.

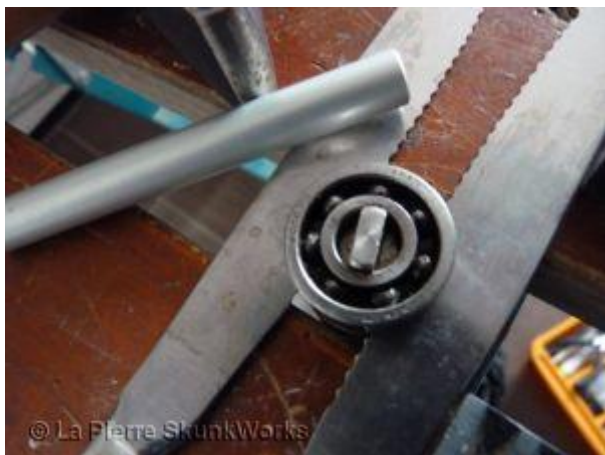
Comme on prend appui sur la bague extérieure des roulements, leur remplacement est obligatoire après dépose.

Utiliser un montage adéquat et un jet en métal tendre pour déposer les roulements.

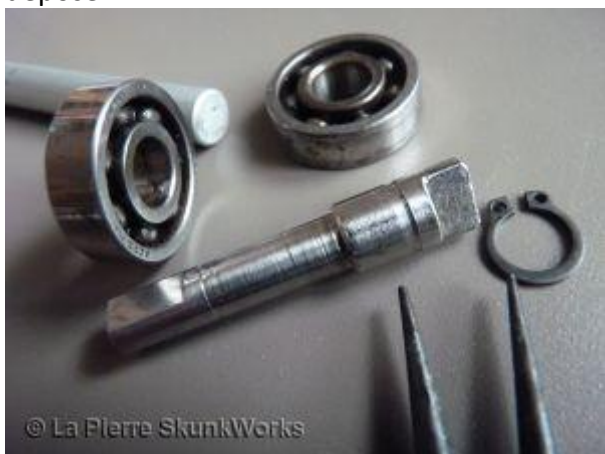
Attention : les deux roulements sont séparés par un circlip, prendre soin de chasser l'arbre dans le bon sens.

Le circlip intermédiaire peut alors être déposé avec une pince à becs ronds.
