# DDR遇到的问题记录

发布版本:1.0

日期:2017.10.26

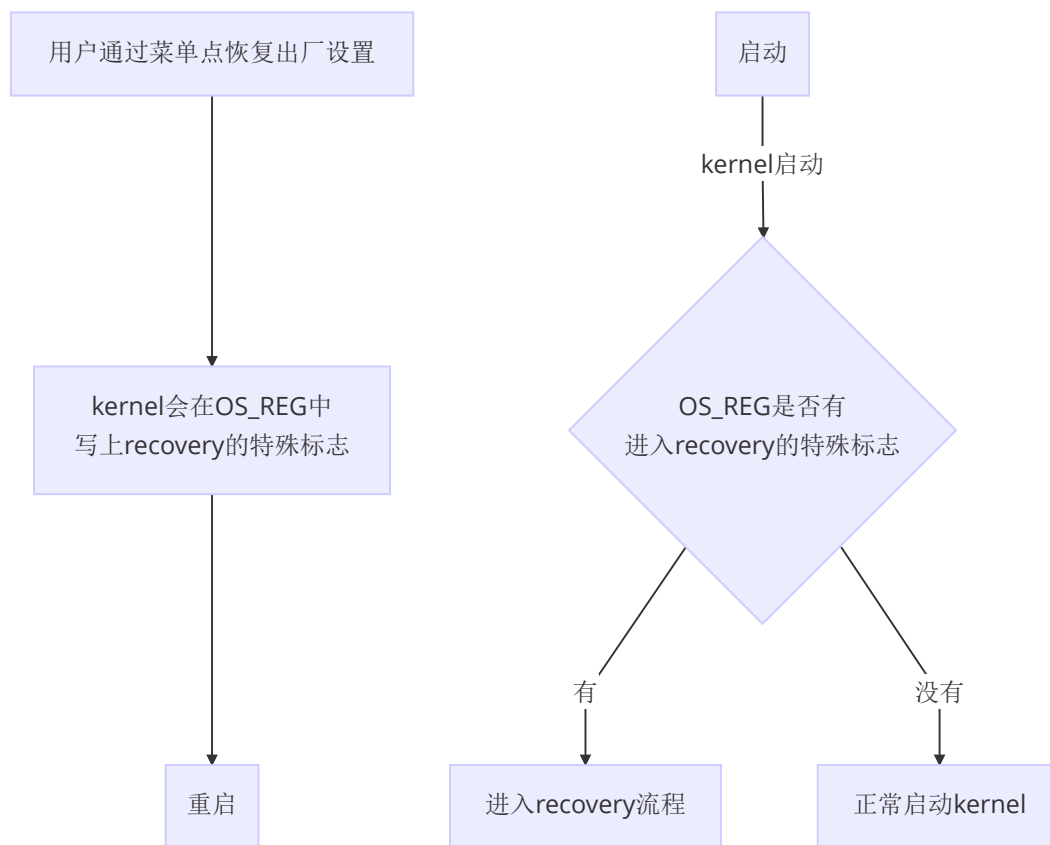
### 恢复出厂设置的原理

其中的OS\_REG，不同平台使用的不同。因为有的平台是PMU\_OS\_REG在reboot后不会被清0. 有的平台没有PMU\_OS\_REG，有GRF\_OS\_REG，也是reboot后不会被清0. 而对于3229，使用的是GRF\_OS\_REG.

另一个，OS\_REG一般我们都设计有4个，这4个具体怎么使用的，都是由kernel负责人、loader负责人、DDR负责人一起协商定义好的，而且各个芯片都这样沿用下来。对于此问题，用于进入recovery流程的标志，记录在GRF\_OS\_REG[0]上。

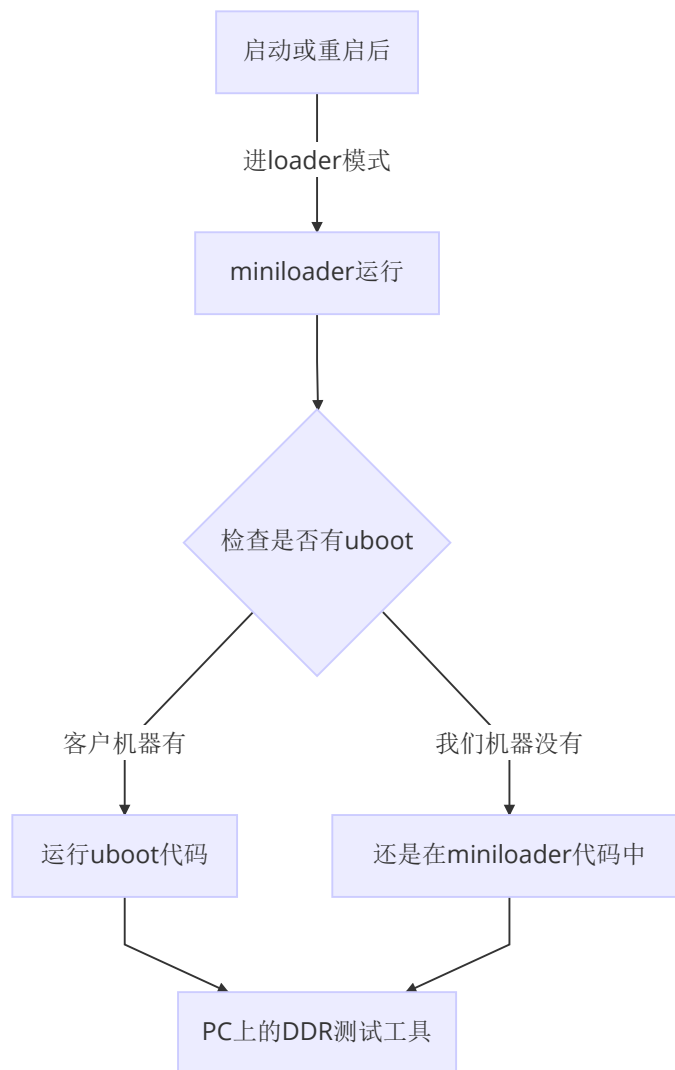
用户使用的是miniall的loader，RKPX3Loader\_miniall.bin，这种loader有特殊处理：即这种loader，如果搭配uboot使用，那么当PC工具显示loader状态时，机器上的代码是运行在uboot中。如果不搭配uboot使用，则PC工具显示loader状态时，机器上的代码是运行在miniloader中。而这个版本的miniall，其中的miniloader是支持DDR测试工具的切换测试状态，但是客户使用的uboot不支持。

之所以客户不能测试，而我们这边可以测试，是因为我们这边的机器是没有搭配uboot使用，所以看到的loader状态，此时是由miniloader负责切换到测试模式。而客户是有uboot的，所以客户看到的loader状态，是uboot负责切换测试模式，而这刚好是当前版本的uboot没有支持的。

解决办法：

参考RK3128平台，在uboot中增加切换测试模式的支持
