Primeiramente, enfatiza-se que este relatório técnico contempla o estudo técnico preliminar da Av. Cláudio Alves de Souza, localizada no município de São Lourenço da Mata, em Pernambuco. Em perspectiva, o objetivo deste relatório consiste em verificar e avaliar o estado de conservação da via. Dessa forma, a empresa HIGHWAY ENGENHARIA compromete-se em analisar as condições do pavimento citado, conforme as diretrizes solicitadas pela empresa contratante PoliEng - Pedro Oliveira Engenharia sob o valor de 10.000 JM.

## 2. DESCRIÇÃO

## 4. IDENTIFICAÇÃO E CLASSIFICAÇÃO DE DANOS

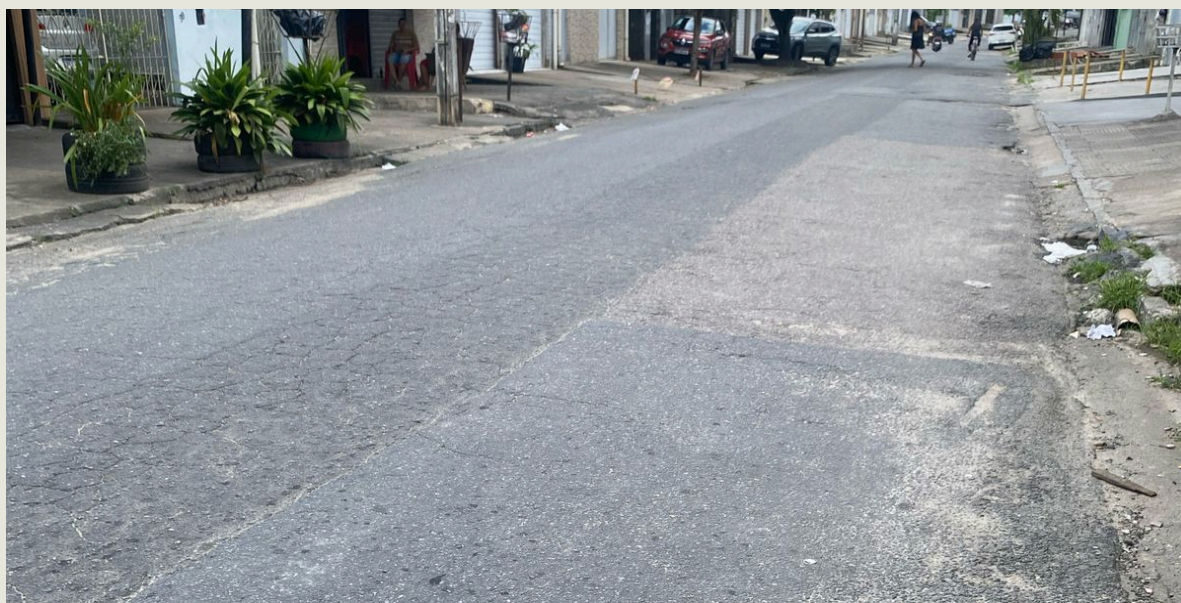
**Figura 02:** Via em Estudo.

Além disso, durante a visita técnica foi possível identificar múltiplas falhas existentes no pavimento, principalmente panelas, remendos e couros de jacaré. Nessa perspectiva, a causa pode estar relacionada à falta de manutenção e à má execução do pavimento, como também por intervenções feitas por terceiros, como a Compesa, que normalmente realiza seus serviços no subsolo do pavimento e não reconstrói o trecho modificado da maneira correta, contribuindo para o aparecimento de falhas futuras.

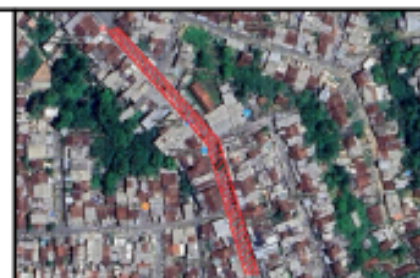
#### 4.4. PROJETO - MAPA DE DEFEITOS

DEFEITOS	QUANTITATIVOS
Trinca	3
Afundamento	2
Remendo	7
Panela	7
Escorregamento	1
Couro de Jacaré	5
Desgaste	2
Tampão com Afundamento	1
