2.2. VISITA TÉCNICA

Foi realizada uma visita técnica na Av. Cláudio Alves de Souza no dia 21 de Abril, às 13h, onde o foco foi a verificação do estado de conservação da via, em que se identificou seus pontos característicos.

4.1. RELATÓRIO FOTOGRÁFICO

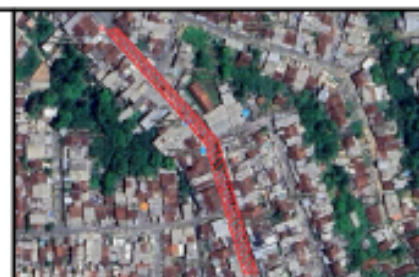
4.4. PROJETO - MAPA DE DEFEITOS

DEFEITOS	QUANTITATIVOS
Trinca	3
Afundamento	2
Remendo	7
Panela	7
Escorregamento	1
Curo de Jacaré	5
Desgaste	2
Tampão com Afundamento	1
