EVIDENCIA FOTOGRÁFICA

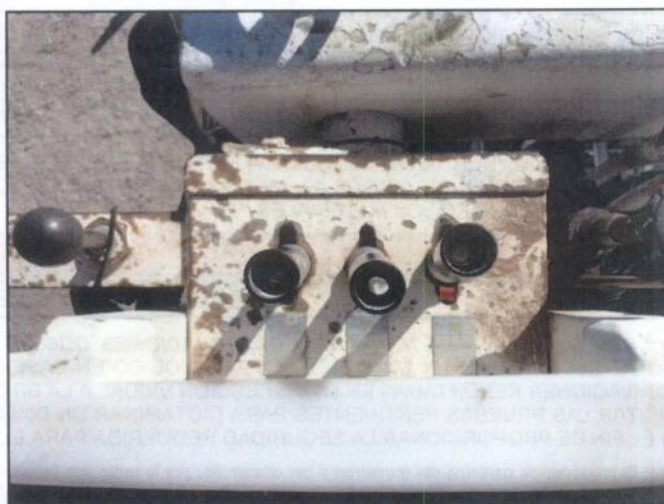
Fig. 2 Se encuentran invertidas de acuerdo con el manual las funciones de operación de las palancas de los controles superiores.
