**"ALINEACION Y ANALISIS VIBRACIONAL
A MOTOR ELECTRICO 500HP AIRE
ATOMIZADO No. 2 – CENTRAL
TERMoeLECTRICA PUERTO BRAVO –
SAMAY"**

OCTUBRE 2024

IDENTIFICACION DEL DOCUMENTO		1 NUMERO DEL DOCUMENTO 1024-GEM-705-KQ
2 TIPO DE DOCUMENTO INFORME TÉCNICO	3 LUGAR Y FECHA Lima, 29/10/2024	
4 TITULO DEL DOCUMENTO ALINEACION LASER CONJUNTO MOTOR 500HP – COMPRESOR AIRE ATOMIZADO No. 2 - TG4 - CENTRAL TERMoeLECTRICA PUERTO BRAVO – SAMAY		
5 AUTOR (ES) ING. KEITH QUILARQUEZ		
6 GERENCIA: TÉCNICA		
7 ANTECEDENTES: Como parte de las actividades de mantenimiento PREVENTIVO del motor eléctrico, el cliente registra observaciones de altas vibraciones en el cojinete lado libre del motor eléctrico las cuales no cumplen con el estandar de aceptación de planta. Es por ello que nos solicitan el soporte técnico.		
8 RESUMEN: Se realiza el Alineamiento laser del conjunto Motor – Compresor, encontrándose desviaciones en las patas del motor que causaban un efecto de Pata coja, y se corrige el patron de alineamiento para considerar el factor de crecimiento térmico, una vez completado el alineamiento y verificado y aprobado por el cliente, se procede a realizar el arranque de la unidad, siendo necesario la co

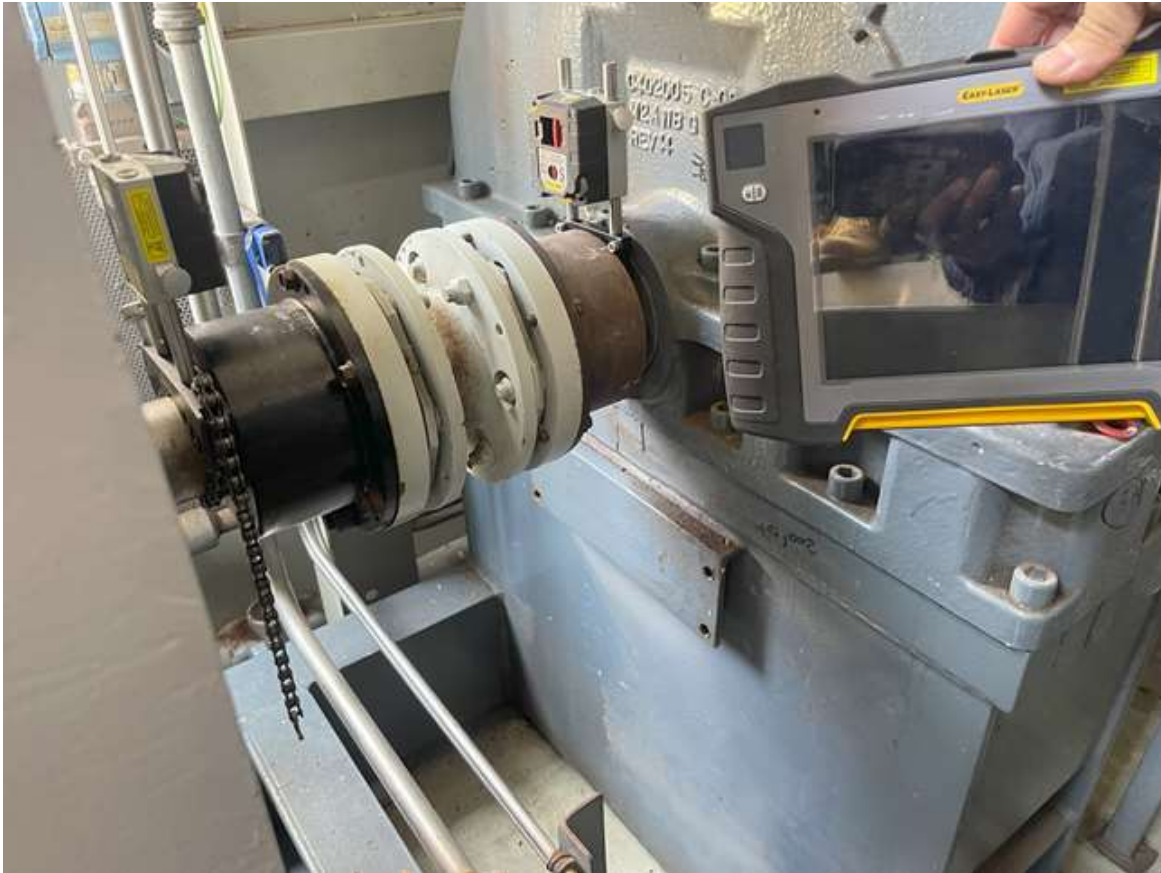
3. Alineación Conjunto Motor – Compresor Aire Atomizado #2:

Como parte de las actividades de INSTALACION del motor eléctrico de 500HP, y el compresor Atlas Copco, se realiza la Alineación del conjunto, para cumplir con el estándar de la norma ANSI y los exigidos por Central Puerto Bravo - SAMAY.
