LEVANTAMENTO QUANTITATIVO DAS PATOLOGIAS EM REVESTIMENTOS CERÂMICOS EM FACHADAS DE EDIFICAÇÕES VERTICAIS NA CIDADE DE JOÃO PESSOA – PB

**Marcos PADILHA JR (1); Giovanni AYRES (2); Raphael LIRA (3);
Daniel JORGE (4); Gibson MEIRA (5)**

RESUMO

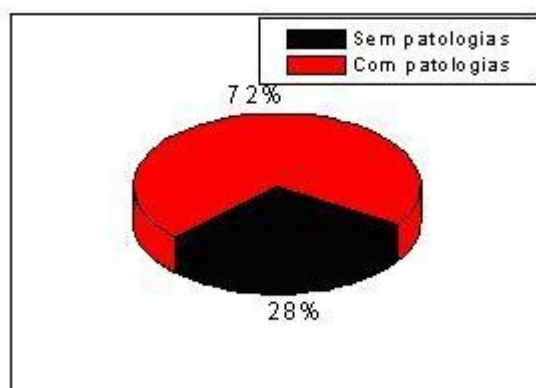
Figura 9 – incidência de patologia

Na amostra estudada (um total de 85 edificios), foi encontrado algum tipo de patologia em 72% das fachadas dos edificios, um número relativamente grande, visto que grande parte dos edificios são considerados relativamente novos.

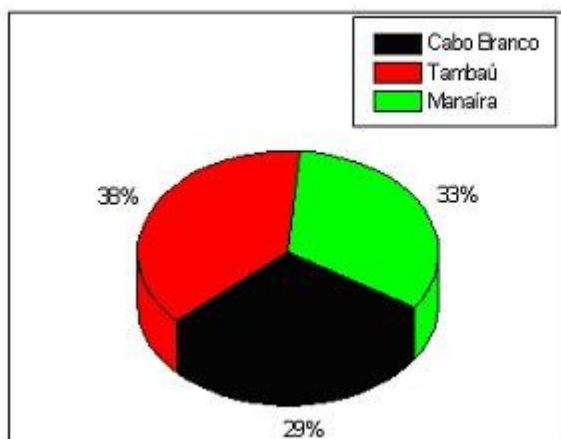
Figura 10 – Edifícios sem patologia

Dos três bairros analisados, o que apresentou o menor índice de ausência de patologias foi o bairro de Tambaú, porém observa-se que a diferença é muito pequena. Em relação aos edifícios sem patologias o bairro de Manaíra mesmo tendo uma média de idade maior que o de Cabo Branco, apresentou um índice menor.

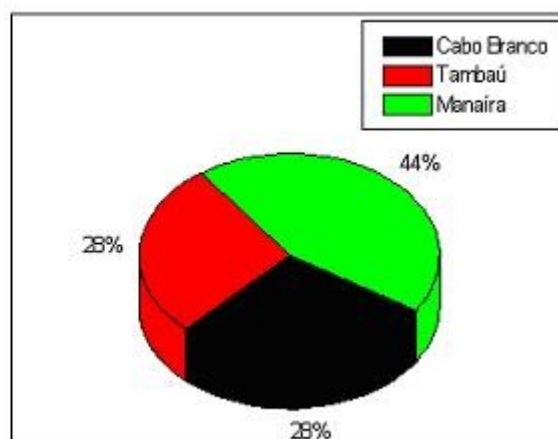
Figura 11 – Edifícios com patologia

Com Relação aos edifícios com algum tipo de patologia, o bairro de Manaíra é o que apresenta a maior incidência, fato este que pode ser atribuído a maior média de idade do mesmo, os outros dois bairros apresentarm a mesma média.

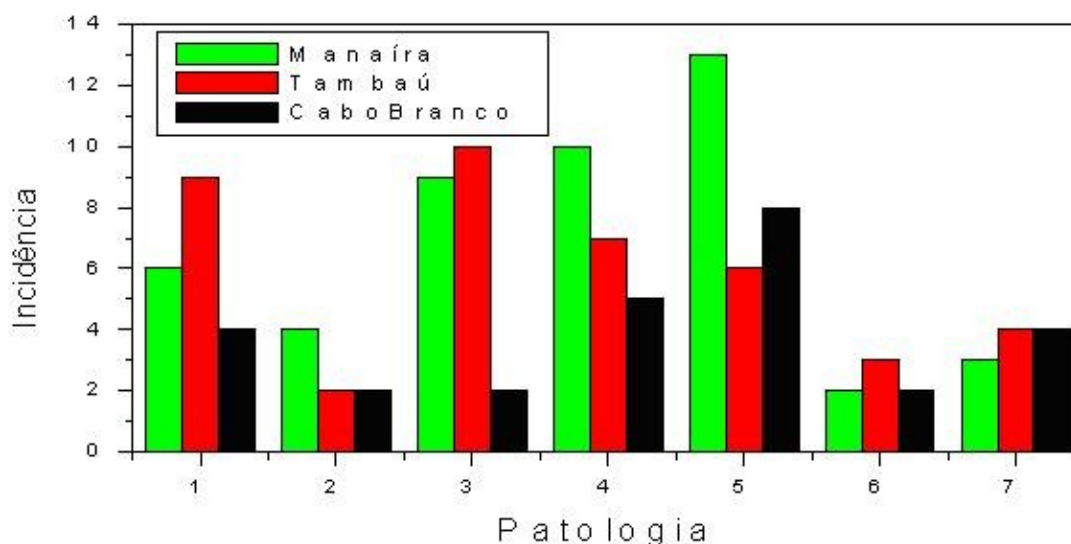
Figura 12 – Patologias mais frequentes em cada bairro
