Unidad Residencial Atavanza, Medellín

Descripción del sitio

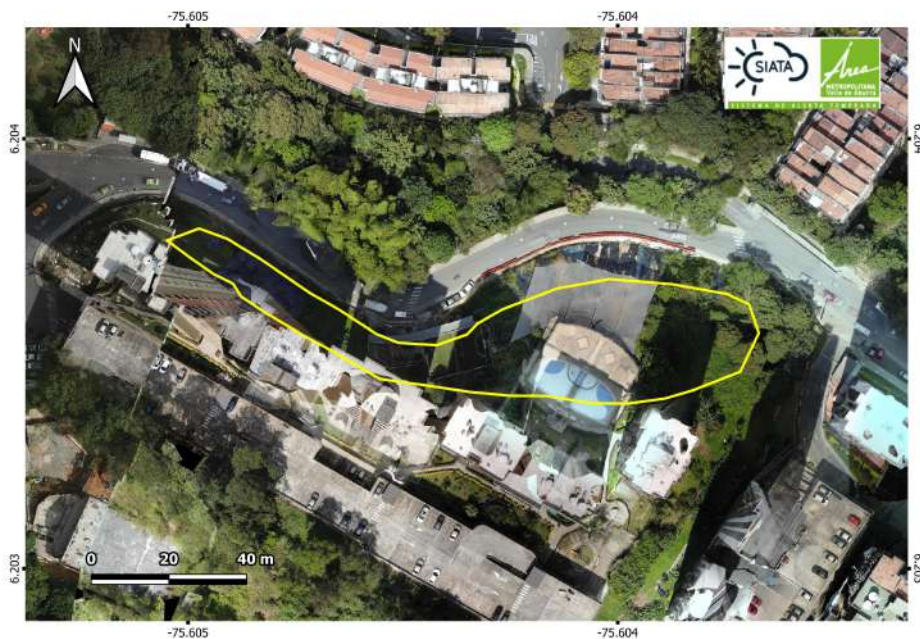
Figura 9: Ortofoto realizada el 19 de enero de 2023 sobre el sitio de interés.

El monitoreo periódico con drones permite identificar los cambios superficiales del relieve y cambios en la ubicación relativa de los elementos en zonas inestables. La Tabla 3 muestra el registro de sobrevuelos realizados por parte del equipo de drones de SIATA. La Figura 7 corresponde al ortomosaico del sobrevuelo realizado el 7 de abril de 2021 sobre el talud, la Figura 8 muestra en mayor detalle la estructura afectada por el “Deslizamiento 2” y la Figura 9 corresponde al ortomosaico del sobrevuelo realizado el 19 de enero de 2023.
