Detalles de la calle de Almafuerte y Oran

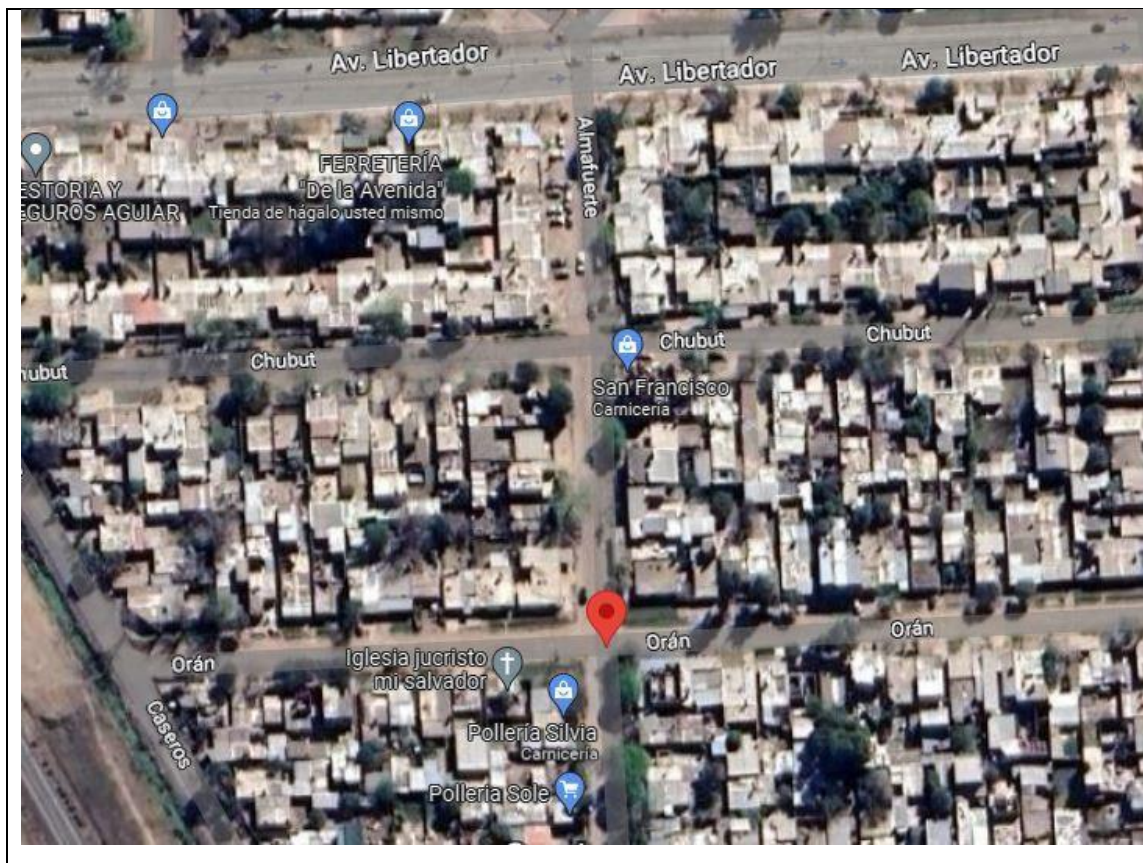
imagen

Ubicación:	Villa Gobernador Galvez
Dirección:	Alma Fuerte y Oran
Estado actual:	Deprecado
Problemas actuales:	<p>Las calles de tierra, piedras y vidrios son una fuente constante de problemas para los residentes y visitantes de la zona. El mal estado de las calles, que incluye la presencia de baches y charcos de barro durante la temporada de lluvias, dificultan el tránsito de vehículos y peatones, y representan un riesgo para la seguridad vial. Además, el polvo y la suciedad que levantan los vehículos al pasar por estas calles, pueden tener un impacto negativo en la salud de las personas y el medio ambiente. En este sentido, es importante considerar medidas para mejorar el estado y la accesibilidad de estas vías, como el asfaltado, la construcción de aceras, el mejoramiento del sistema de drenaje y la instalación de señalización y marcado de tráfico, entre otras soluciones.</p>
Detalles de renovación:	<p>Nivelación y compactación del suelo: para mejorar la superficie de la calle, se puede nivelar y compactar el suelo para eliminar baches y reducir la formación de charcos cuando</p>

<p>llueve. Reemplazo de la capa superior de la calle: se puede reemplazar la capa superior de la calle con asfalto o concreto para proporcionar una superficie más resistente y duradera. Mejoras de drenaje: se puede agregar o mejorar el sistema de drenaje para evitar que la calle se inunde durante la temporada de lluvias.</p> <p>Construcción o reparación de aceras: se pueden construir nuevas aceras o reparar las existentes para mejorar la seguridad y accesibilidad para los peatones. Mejoras de iluminación: se pueden instalar luces adicionales para mejorar la visibilidad y la seguridad durante la noche. Señalización y marcado de la calle: se pueden instalar señales y marcas de tráfico para guiar el flujo de vehículos y aumentar la seguridad en la calle.</p>
--	---
