DATOS DEL VEHÍCULO

Matrícula:	8526FSH	Marca:	OPEL	Modelo:	Astra 1.7CDti
Año Modelo:	2007	Bastidor:	W0L0AHL4878032354	Color:	plata
Mod. Tec.:	ENJOY	C. Motor:	Z17DTH	Fecha 1º Mat.:	29/06/2007
Fecha Fin De Garantía:		Inspección Técnica:	EN VIGOR

ACTUACIONES

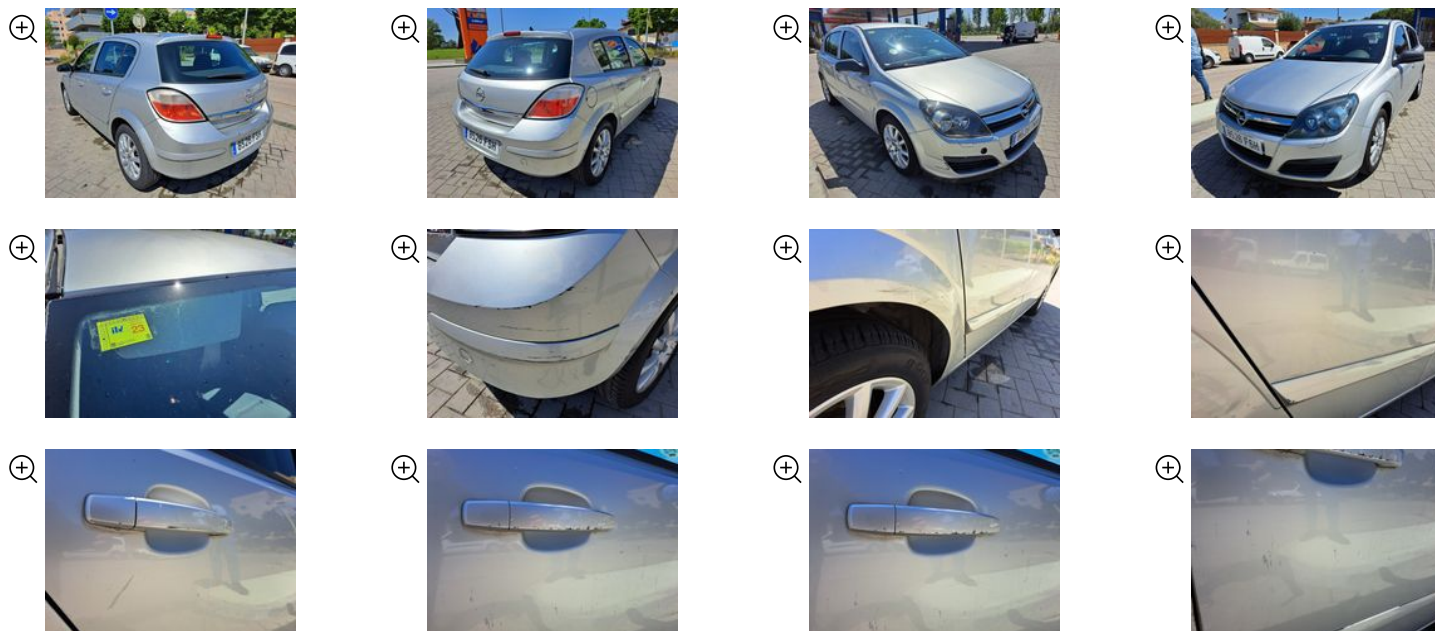
ARCHIVOS

El vehículo presenta un funcionamiento correcto, teniendo en cuenta antigüedad y kilometraje. Si bien presenta multiples daños de estacionamiento en practicamente la totalidad de la carroceria exterior
