灾害事故案例库信息

1. 事故名称：湖南郴州宜凤高速“6·26”特别重大道路交通事故
2. 灾害发生地的空间信息：

湖南省郴州市宜凤高速公路宜章段 33 公里处长村东溪大桥附近

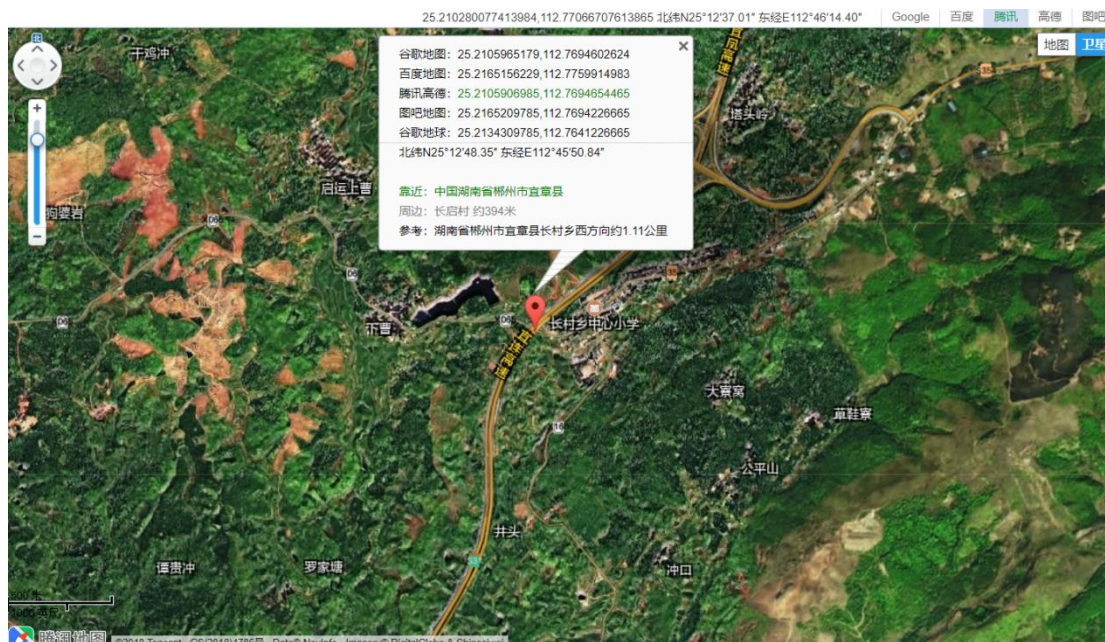
3. 事故发生原因：调查认定,事故的直接原因为驾驶人刘大辉疲劳驾驶造成车辆失控,与道路中央护栏发生多次碰撞,导致车辆油箱破损、柴油泄漏,右前轮向外侧倾倒,轮毂上的螺栓螺母与地面持续摩擦产生高温,引起泄漏柴油和车辆起火；车辆停止时其右前角紧挨路侧混凝土护栏,车门被阻挡无法有效展开,车内乘客不能及时疏散,且安全锤未按规定放置在车厢内,乘客无法击碎车窗逃生,造成重大人员伤亡。
