## 1. 개요

본 보고서는 하드웨어 기술 보고서이며 HADA의 자율주행차량에 대한 설명과 문제점을 제시한다. 산업통상자원부에서 주최하는 대학생 자율주행 경진대회에서 제공하는 ERP 42 플랫폼은 접근성이 떨어진다. 예를 들면 내장된 엔코더가 고장이지만 따로 분리하여 수리하거나 교체를 할 수 없는 구조이다. 이외에도 많은 부분에서 접근성이 떨어지기에 HADA 4기에서 자체 플랫폼 제작을 하였다. 하지만 새로 만들어진 플랫폼에서 해결되지 않은 문제점들이 존재한다. 본 보고서는 향후 현재 플랫폼의 문제점을 빠르게 파악하여 수정하기 위한 기본 지식을 제공한다.

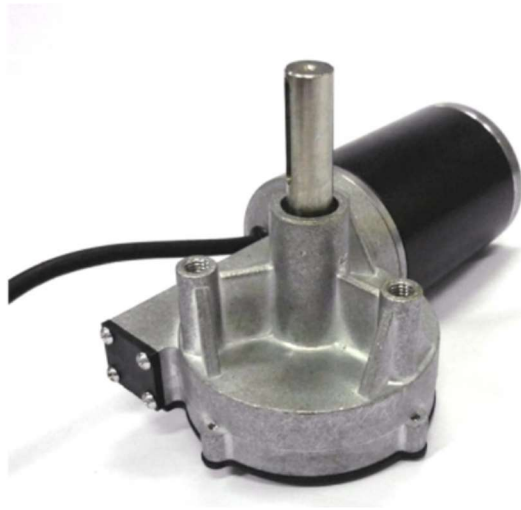
그림 5. 웜감속기모터

이 문제를 해결하기 위해 “웜감속기어모터 WGM88-75112 DC 24V”를 구매하여 교체하였습니다. 해당 모터의 주요 사양은 다음과 같습니다:

- 감속비: 75
- 정격 토크: 280kgf · cm
- 회전 속도: 40RPM

- 새로운 모터의 성능 평가
