INVENTARIO RECURSOS PATRIMONIALES					Código	A-33	
1. Datos de identificación		2. Dominio cultural			3. Categoría		
Denominación del elemento	Otras denominaciones	X	Patrimonio Cultural y Natural		Elemento Urbano		
Anfiteatro de Limón		4. Propietario			5. Coordenadas y dimensiones

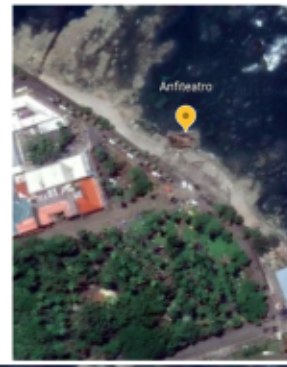
La construcción del anfiteatro tuvo lugar a finales de la década de los noventa. Originalmente contó con una cubierta.							
Estado de conservación		Descripción

Bueno	Se encuentra en buen estado, conserva total o en su mayor parte las características originales.					
X	Regular	Su estado no es el óptimo, presenta señales de abandono. Ha recibido modificaciones que alteran su originalidad.					
	Malo	Se encuentra en muy malas condiciones o está en abandono, amerita una intervención inmediata.					
	Desaparecido	El elemento fue destruido.

13. Observaciones adicionales							
Ha sido utilizado por habitantes de la calle para pormostrar e incluso para actividades ilícitas. (Hidalgo,2019). Requiere un plan de gestión que acompañe la intervención de la infraestructura para asegurar su conservación.
