INVENTARIO RECURSOS PATRIMONIALES					Código	A-21
1. Datos de identificación			2. Dominio cultural		3. Categoría	
Denominación del elemento		Otras denominaciones	X	Patrimonio Cultural y Natural		Arquitectura
Iglesia Anglicana de San		4. Datos del propietario		5. Coordenadas y dimensiones

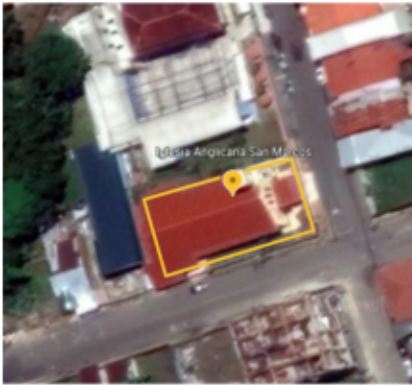
X	Bueno	Se encuentra en buen estado, conserva total o en su mayor parte las características formales y de materialidad originales.		Iglesia Anglicana San Marcos		
	Regular	Su estado no es el óptimo, presenta algunos daños y lesiones. Ha recibido modificaciones que no son acordes a su originalidad.		Iglesia Anglicana San Marcos		
	Malo	Se encuentra en muy malas condiciones, presenta daños y lesiones, amerita una intervención inmediata.				
	Desaparecido	El elemento fue destruido.				
Estilo		Declaratoria de protección				
X	Ecléctico	Sin declaración				
	Neoclásico					
	Arquitectura Caribeña					
	Costarricense					
	Art Decó					
	Influencia anglo - caribeña					
	Otro					
Fuente: Fotografías Antiguas de C.R. (2019). Iglesia Anglicana San Marcos, Años 30-40 [Fotografía]. Mi Costa Rica de antaño. https://micostaricadeantano.com/2019/06/06/iglesia-anglicana-de-san-marcos-limon-ayer-y-hoy/
