INVENTARIO RECURSOS PATRIMONIALES					Código	A-19
1. Datos de identificación		2. Dominio cultural		3. Categoría		
Denominación del elemento		Otras denominaciones		X	Patrimonio Cultural y Natural	
Pasaje Cristal		4. Datos del propietario		5. Coordenadas y dimensiones

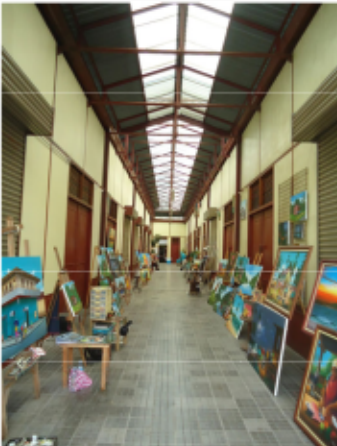
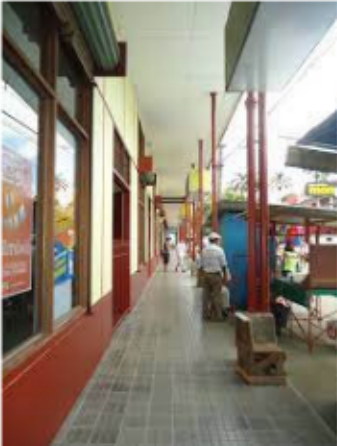
Primera década del siglo XX						
Estado de conservación						
Descripción						
X						
		Regular		Su estado no es el óptimo, presenta algunos daños y lesiones. Ha recibido modificaciones que no son acordes a su originalidad.		
		Malo		Se encuentra en muy malas condiciones, presenta daños y lesiones, amerita una intervención inmediata.		
		Desaparecido		El elemento fue destruido.		
Estilo		Declaratoria de protección
