調査報告

## 倉敷市真備町における西日本豪雨災害時の洪水流について

Flood Flows in the Mabi Town District, Kurashiki City,  
Due to the 2018 West Japan Severe Flood Disaster

海津 正倫

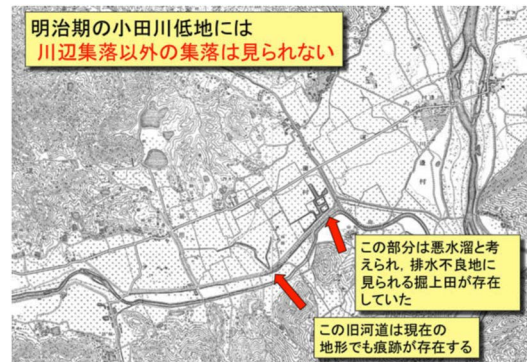
図3 1899（明治32）年刊行の正式2万分の1地形図で示される小田川低地  
Figure 3 Map showing the Oda river Lowland in 1899

真備町箭田にかけての地域には10 m以下の土地が広く分布している。また、1899（明治32）年刊行の正式2万分の1地形図によると、これらの地域は広く水田が分布しているが、末政川下流部左岸側には悪水溜り状の水域とそれらに囲まれた島状の水田が存在しており、この部分がとくに排水不良の状態であったことを推定させる（図3）。また、末政川と高馬川とにはさまれた低地には旧河道と思われる水路が認められ、この水路の部分は図2に示す地盤高図においても帯状に低くなっている。
