## Постановка на мель грузового парома ро-ро Производительность ситрака в Карлингфорд-Лох, Северная Ирландия 8 мая 2019 г.

### КРАТКОЕ СОДЕРЖАНИЕ

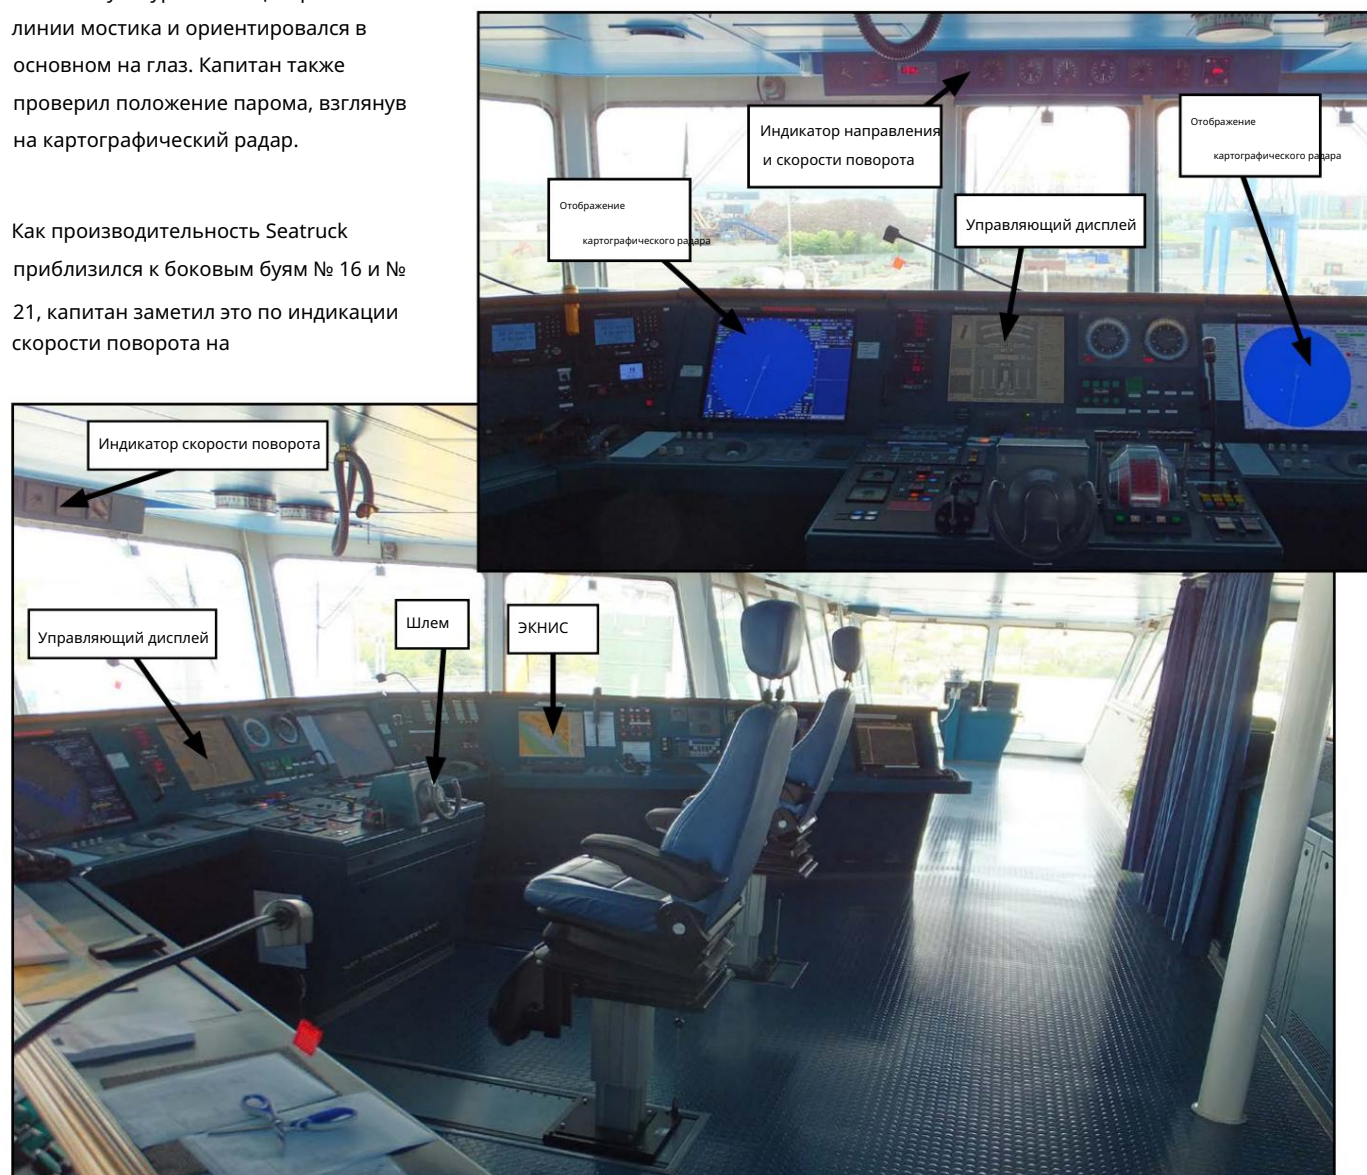
Рисунок 2. Мост Seatruck Performance (врезка: мост смотрит вперед)

По мере того, как Seatruck Performance приближалась к критической смене курса между буйами № 16 и № 21, предпочтение капитана управлять паромом самостоятельно неизбежно снижало его способность эффективно контролировать либо картографический радар, либо дисплей ЭКНИС из-за их расстояния и угла наклона, если смотреть со штурвалом. положение (рис. 2). Хотя рулевое управление вручную было обычной практикой среди других мастеров Seatruck.
