**Referència:** 1976

**Denominació:** Exterior tapa 15/30 ml

**Motiu informe:** Motlle nou de la tapa doble 15/30 ml (anterior ref.1648).

## INFORME CONTROL DE QUALITAT

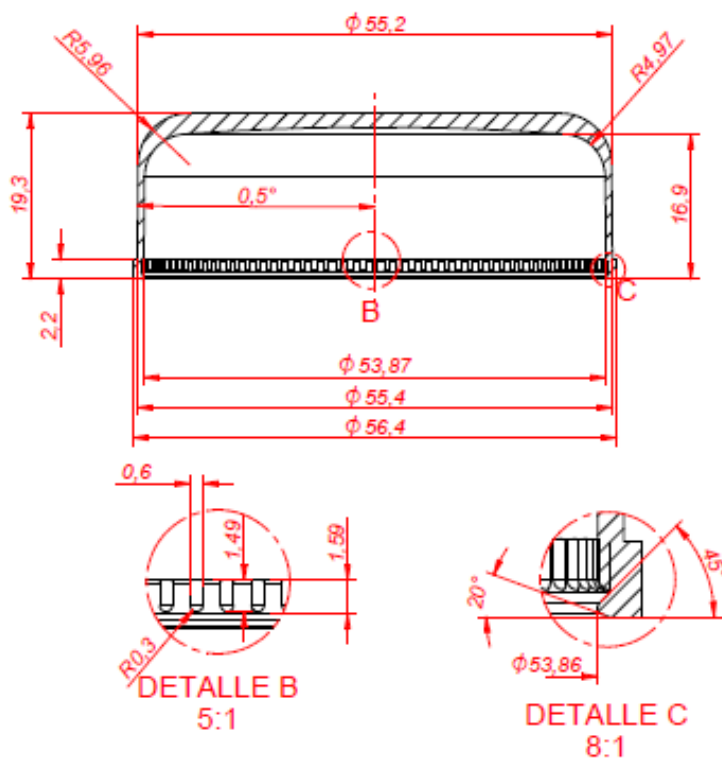
**PLÀNOL PEÇA:** SI

- 1- **DIMENSIONAL:** Peces no numerades, marcadés amb la posició del motlle.  
Dimensionalment a part de la figura DB, que l'alçada total surt molt poc de tolerància, la resta estan bé segons plànol
