Referència: 1597

Denominació: Tarro 50 ml PP

Motiu informe:

2ª prova del tarro ref.1597 amb reparacions de taller.

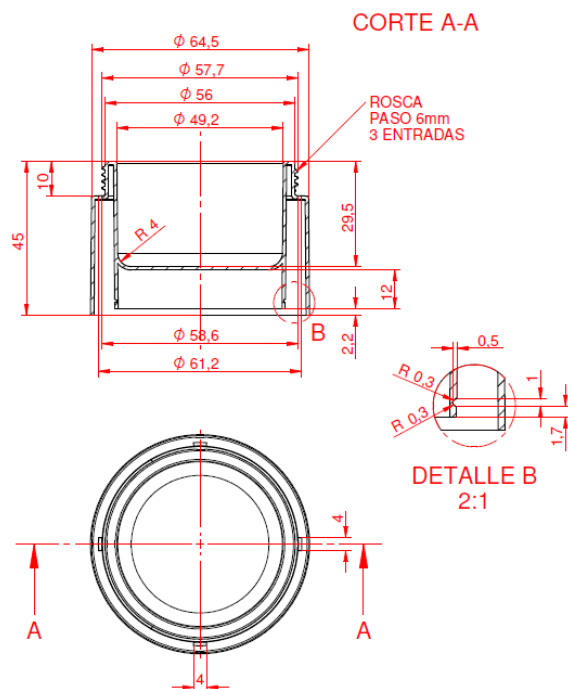
PLÀNOL ACTUAL: Si – 30/03/21 (En el plànol hi ha els forats a l'ombro que son del tarro T-89 ref.1597/0/1) – La resta de mides han de ser igual.
