<h1 style="text-align: center;">INFORME INYECCIÓN / CALIDAD</h1>				Molde nuevo: <input type="checkbox"/>
					Modificación: <input checked="" type="checkbox"/>
					Comparativa: <input type="checkbox"/>
Departamentos Implicados:	Inyección <input checked="" type="checkbox"/>	Calidad <input checked="" type="checkbox"/>	Sala C <input type="checkbox"/>	Almacén <input type="checkbox"/>	Otro <input type="checkbox"/>

Referencia: 1944/0/0	Fecha plano 13/01/2015	Material : SMMA
Denominación: TR 50 STD BI INYECCIÓN	Cavidades:2/2	Color: TRASPARENTE

**Motivo informe :** en pruebas de compatibilidad las piezas hacían cracking en el anclaje

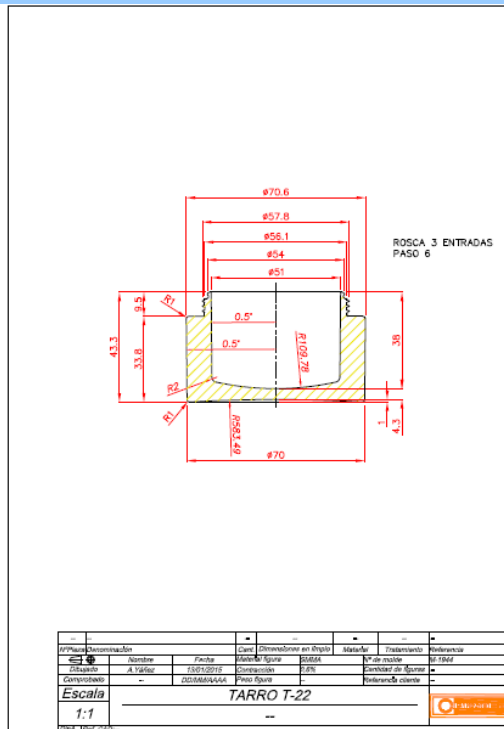
**MEDIDAS:** Las medidas respecto a plano están fuera de tolerancias. Se debería revisar. El diámetro exterior es diferente en cada pieza.

El diámetro interior ha variado respecto a la prueba de mayo esto hace que no entre en el útil de decoración pero el cubilete se monta sin problemas. Se tendrá que hacer actuación sobre este útil.

- Se ha de revisar el diseño para evitar el cracking del anclaje
- Se han de numerar las figuras
- Se ha de igualar medidas
- Se ha de actualizar el plano.
- Se ha de rectificar el útil de decoración en cuanto se valide este molde y no queden piezas antiguas en stock
- Mejorar el proceso para evitar defectos.
