Referència: 1580/0/2

Denominació: Interior tapa 50 ml delarange

Data: 02/07/2021

Motiu informe: S'ha fet modificació segons informe qualitat del 17/12/20

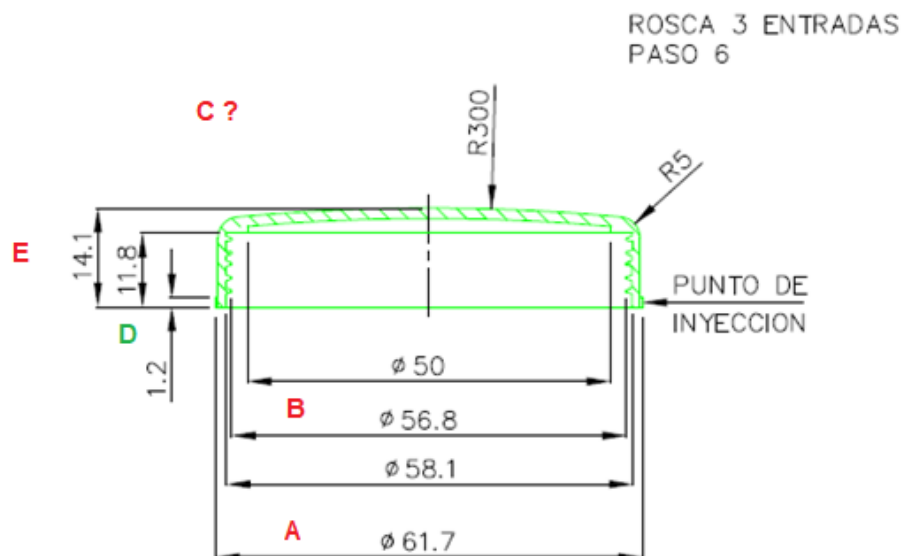
Plànol: Si, però no actual – (20/10/2010)

Informe dimensional – Valors de la pauta no coincideixen amb el plànol
No han marcat cap injectada. Com que encara van amb la colada, els marco com a A i B

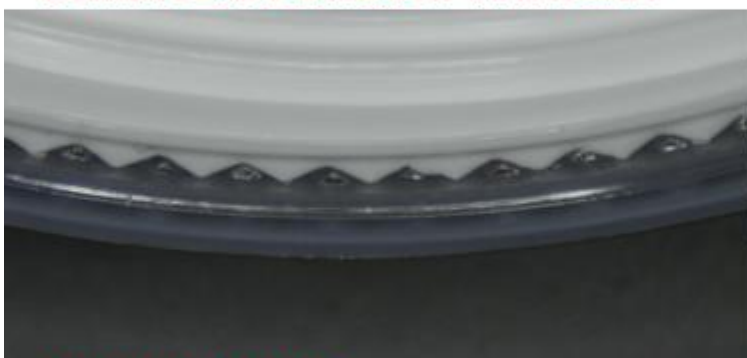
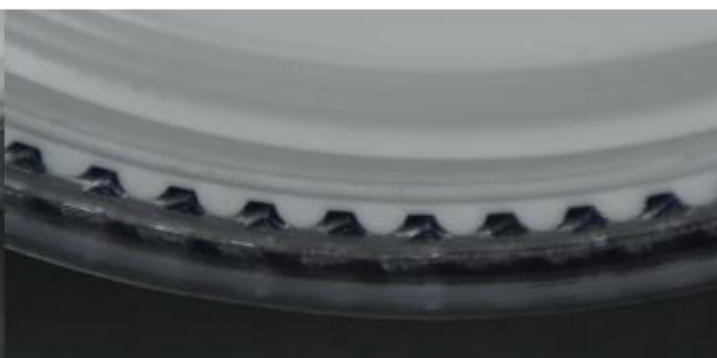
MUNTATGE AMB EXTERIOR TAPA 1852/0/1

No han fet contracció, però un cop muntat amb la tapa i roscat amb el tarro T-105, els interiors de la modificació, tenen una mica de moviment, que abans no tenien. Amb el metal·litzat, pot ser que encara el faci més.

De moment el roscat amb el tarro ara té un moviment que no tenia abans.

S'haurien de portar interiors a metal·litzar i fer muntatges per comprovar el ok de la modificació.
