Referencia: 2015/0/1

Denominación: TR 50 Redondo SVR

Motivo informe: Prueba de homologación

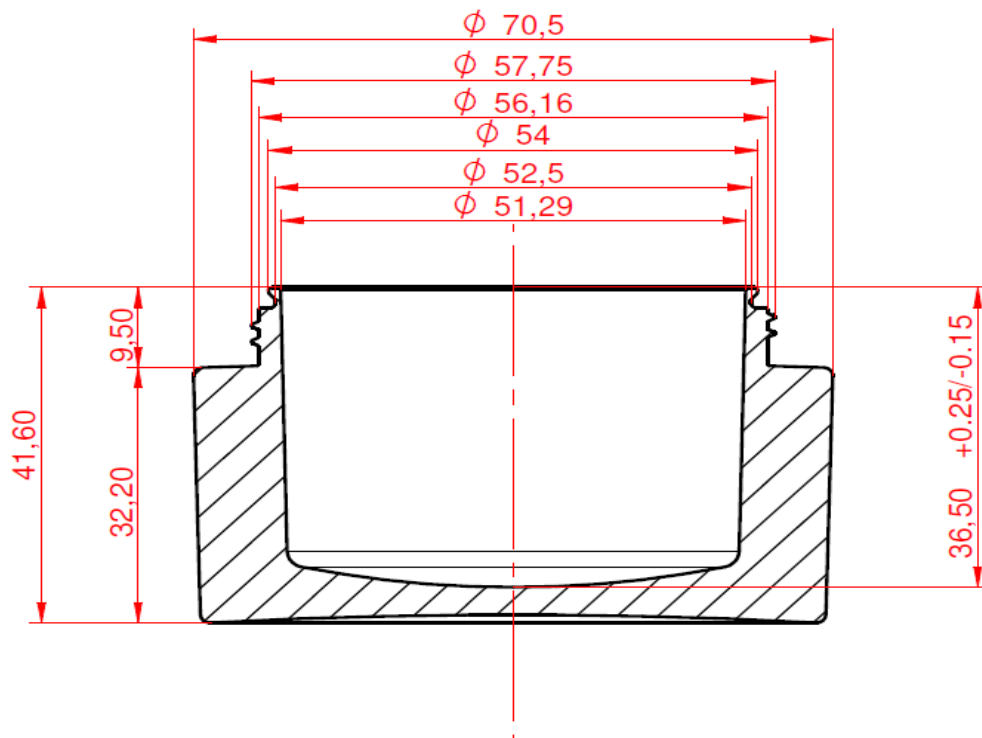
PLANO:

- El diámetro interior de todas las figuras está **fuera** de especificaciones y la profundidad es mayor pero no interfiere con el cubilete.
- Hay desviaciones en la altura del cuerpo, aunque la tapa no rasca el hombro del tarro.
- La altura total en todas sus medidas esta fuera de plano (el valor está mal en el plano),
- Se hace comparativa en tabla aparte con lo sugerido en el plano-provisional-unificación y valores reales pieza)
